Diagnóstico da Calçada	Qualidade do Serviço	
Endereço: Av. Portugal, s/nº	61	C
Data do Registro: 16/11/2019 11:27:32		
Num. Lote CTM: 200011603360

Diagnóstico da Calçada	Qualidade do Serviço		Complemento do Diagnóstico
Endereço: Av. Portugal, s/nº Data do Registro: 16/11/2019 11:27:32 Num. Lote CTM: 200011603360	61	C

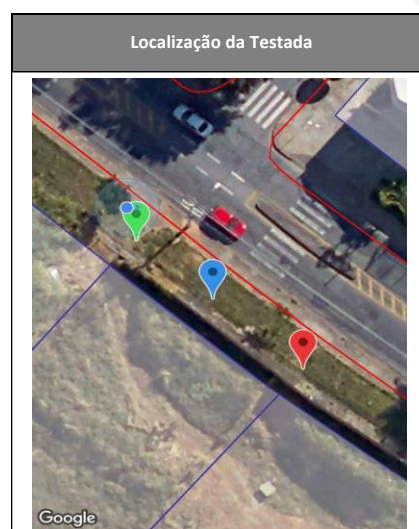
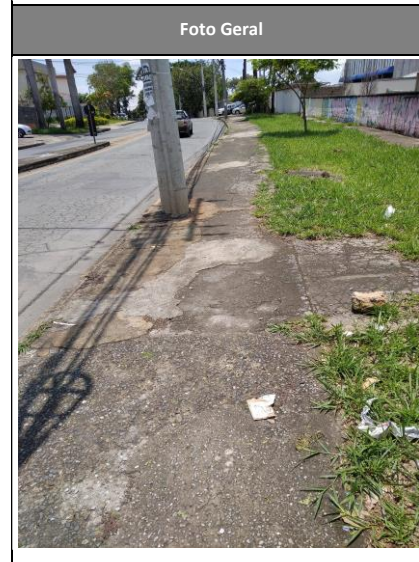
ID	Itens Avaliados	Respostas	Nota
P_1	O Mobiliário urbano está dentro da faixa de serviço de 70 cm ?	Sim	-
P_2	Qual a largura livre do Passeio ?	Entre 1.20 m e 1.50 m	6
P_3	Tipo de revestimento da calçada ?	Concreto	10
P_4	Existência de Buracos ?	Poucos	5
P_5	Condições Gerais do Piso e meio-fio da calçada ?	Regular	5
P_6	Presença de desníveis ?	Nenhum	10
P_7	Tem rebaixamento de calçada para Pedestre ?	Não	10
P_8	Possui piso tátil ao longo da Calçada ?	Não	-
P_9	A calçada Possui Rebaixamento de Veículos correto ?	N.A	0
P_10	Existência de altura livre menor que 2,10 m ?	Não	-
P_11	O Passeio está no padrão da SMPU ?	Não	0
P_12	A testada possui prática de estacionamento sobre o passeio ?	Não	10
P_13	Existe algum dispositivo de Drenagem sobre a calçada ?	Não	0
P_14	Existe PED em frente a testada ?	Não	-
P_15	Existe FTP em frente a testada ?	Não	-
P_16	Classificação geral da calçada pelo pesquisador.	Regular	5
