Lote 1 - Rota: Padre Pedro Pinto

Diagnóstico da Calçada	Qualidade do Serviço	
Endereço: Rua Padre Pedro Pinto, 1428	65	C
Data do Registro: 22/11/2019 09:05:16		
Num. Lote CTM: 190428000315

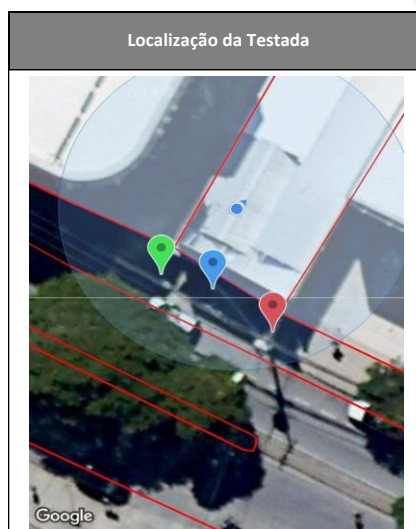
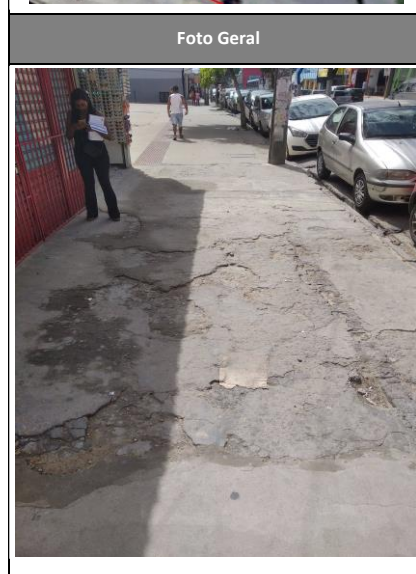
ID	Itens Avaliados	Respostas	Nota
P_1	O Mobiliário urbano está dentro da faixa de serviço de 70 cm ?	Sim	-
P_2	Qual a largura livre do Passeio ?	Acima de 1.50 m	10
P_3	Tipo de revestimento da calçada ?	Concreto	10
P_4	Existência de Buracos ?	Poucos	5
P_5	Condições Gerais do Piso e meio-fio da calçada ?	Regular	5
P_6	Presença de desníveis ?	Nenhum	10
P_7	Tem rebaixamento de calçada para Pedestre ?	Não	10
P_8	Possui piso tátil ao longo da Calçada ?	Não	-
P_9	A calçada Possui Rebaixamento de Veículos correto ?	Não	0
P_10	Existência de altura livre menor que 2,10 m ?	Não	-
P_11	O Passeio está no padrão da SMPU ?	Não	0
P_12	A testada possui prática de estacionamento sobre o passeio ?	Não	10
P_13	Existe algum dispositivo de Drenagem sobre a calçada ?	Não	0
P_14	Existe PED em frente a testada ?	Não	-
P_15	Existe FTP em frente a testada ?	Não	-
P_16	Classificação geral da calçada pelo pesquisador.	Regular	5
