# Lote 1 - Rota: Noroeste

| Diagnóstico da Calçada | Qualidade do Serviço | |
| Endereço: Av. Brigadeiro Eduardo Gomes, 802 | 67 | C |
| Num. Lote CTM: 130105600280 | | |

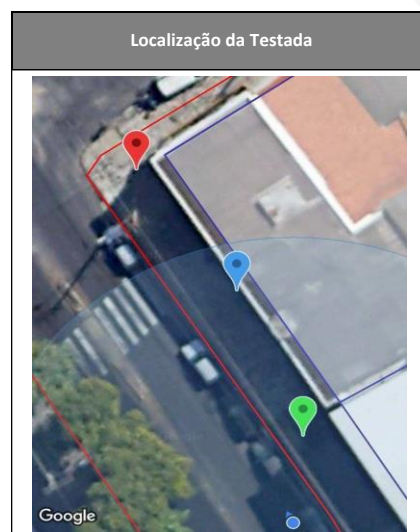
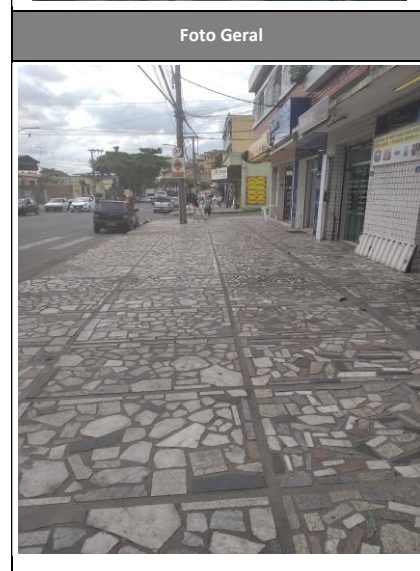
| ID | Itens Avaliados | Respostas | Nota |
|---|--|---|---|
| P_1 | O Mobiliário urbano está dentro da faixa de serviço de 70 cm ? | Não | - |
| P_3 | Tipo de revestimento da calçada ? | Outro | 0 |
| P_7 | Tem rebaixamento de calçada para Pedestre ? | Sim | 7 |
| P_8 | Possui piso tátil ao longo da Calçada ? | Não | - |
| P_11 | O Passeio está no padrão da SMPU ? | Não | 0 |
| P_16 | Classificação geral da calçada pelo pesquisador. | Ótimo(a) | 10 |

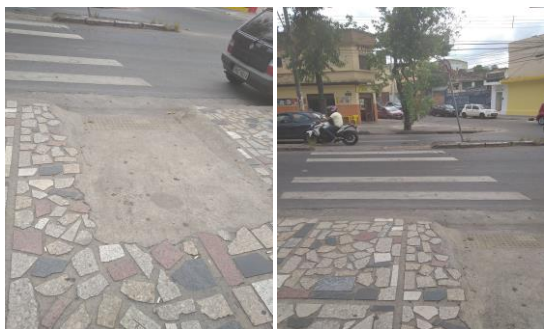
## Fotos Complementares - Detalhes do Passeio

| ID | Itens Avaliados | Respostas | Nota |
|---|---|---|---|
| P_7_1 | Qual tipo do Rebaixo ? | Rebaixo Tipo 1 (trapézio) | 0 |
| P_7_1_2 | Se for do Tipo 1, O rebaixo tem abas conforme a norma ? | Não | -1 |
| P_7_3 | O rebaixo possui piso tátil ? | Tem só piso de alerta | -1 |
| P_7_3_1 | O piso tátil de alerta e direcional do rebaixo está conforme a norma ? | Não | -1 |
