Lote 1 - Rota: Padre Pedro Pinto

FRATAR
ENGENHARIA CONSULTIVA

Diagnóstico da Calçada	Qualidade do Serviço	
Endereço: Rua Padre Pedro Pinto, 322	55	C
Data do Registro: 22/11/2019 11:34:31		
Num. Lote CTM: 190418000040

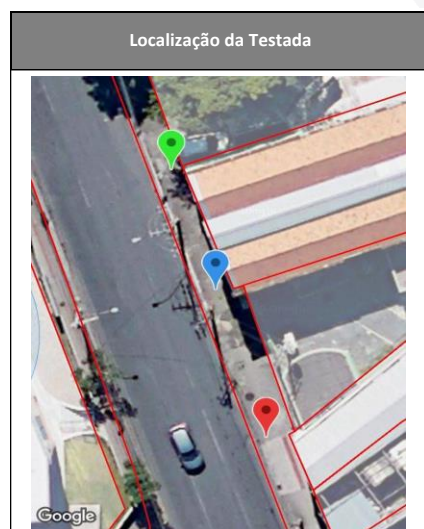
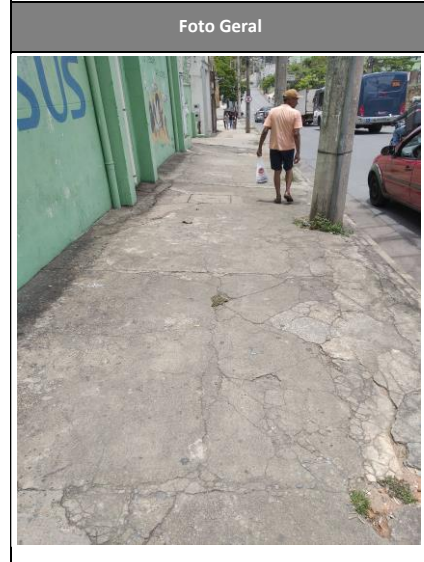
ID	Itens Avaliados	Respostas	Nota
P_1	O Mobiliário urbano está dentro da faixa de serviço de 70 cm ?	Sim	-
P_2	Qual a largura livre do Passeio ?	Acima de 1.50 m	10
P_3	Tipo de revestimento da calçada ?	Concreto	10
P_4	Existência de Buracos ?	Poucos	5
P_5	Condições Gerais do Piso e meio-fio da calçada ?	Regular	5
P_6	Presença de desníveis ?	Severo	0
P_7	Tem rebaixamento de calçada para Pedestre ?	Não	10
P_8	Possui piso tátil ao longo da Calçada ?	Não	-
P_9	A calçada Possui Rebaixamento de Veículos correto ?	Não	0
P_10	Existência de altura livre menor que 2,10 m ?	Não	-
P_11	O Passeio está no padrão da SMPU ?	Não	0
P_12	A testada possui prática de estacionamento sobre o passeio ?	Não	10
P_13	Existe algum dispositivo de Drenagem sobre a calçada ?	Não	0
P_14	Existe PED em frente a testada ?	Não	-
P_15	Existe FTP em frente a testada ?	Não	-
P_16	Classificação geral da calçada pelo pesquisador.	Regular	5
