Diagnóstico da Calçada	Qualidade do Serviço	
Endereço: Rua Rio Grande do Norte, 1470	<b>46</b>	<b>D</b>
Data do Registro: 14/11/2019 10:48:46		
Num. Lote CTM: 10029000460

Diagnóstico da Calçada	Qualidade do Serviço		Complemento do Diagnóstico
<b>Endereço: Rua Rio Grande do Norte, 1470</b> <b>Data do Registro: 14/11/2019 10:48:46</b> <b>Num. Lote CTM: 10029000460</b>	<b>46</b>	<b>D</b>

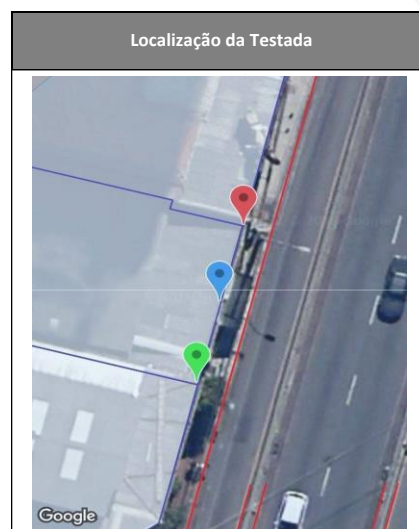
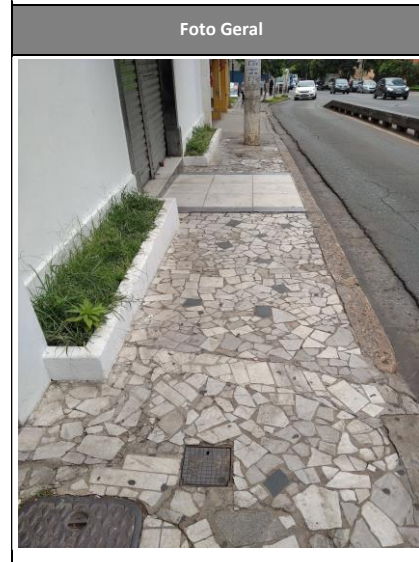
ID	Itens Avaliados	Respostas	Nota
P_1	O Mobiliário urbano está dentro da faixa de serviço de 70 cm ?	Não	-
P_2	Qual a largura livre do Passeio ?	Abaixo 0.80 m	10
P_3	Tipo de revestimento da calçada ?	Outro	10
P_4	Existência de Buracos ?	Poucos	5
P_5	Condições Gerais do Piso e meio-fio da calçada ?	Regular	0
P_6	Presença de desníveis ?	Nenhum	10
P_7	Tem rebaixamento de calçada para Pedestre ?	Não	7
P_8	Possui piso tátil ao longo da Calçada ?	Não	-
P_9	A calçada Possui Rebaixamento de Veículos correto ?	N.A	0
P_10	Existência de altura livre menor que 2,10 m ?	Não	-
P_11	O Passeio está no padrão da SMPU ?	Não	0
P_12	A testada possui prática de estacionamento sobre o passeio ?	Não	10
P_13	Existe algum dispositivo de Drenagem sobre a calçada ?	Não	0
P_14	Existe PED em frente a testada ?	Não	-
P_15	Existe FTP em frente a testada ?	Não	-
P_16	Classificação geral da calçada pelo pesquisador.	Regular	0
