Lote 5 - Rota: Afonso Pena

FRATAR
ENGENHARIA CONSULTIVA

Diagnóstico da Calçada	Qualidade do Serviço	
Endereço: Av. Afonso Pena, 4220	81	B
Data do Registro: 02/11/2019 09:57:31		
Num. Lote CTM: 80111900110

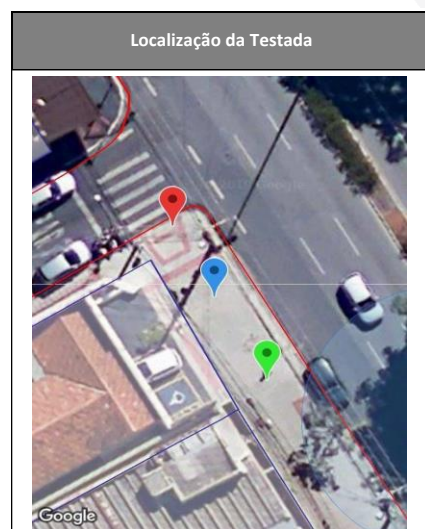
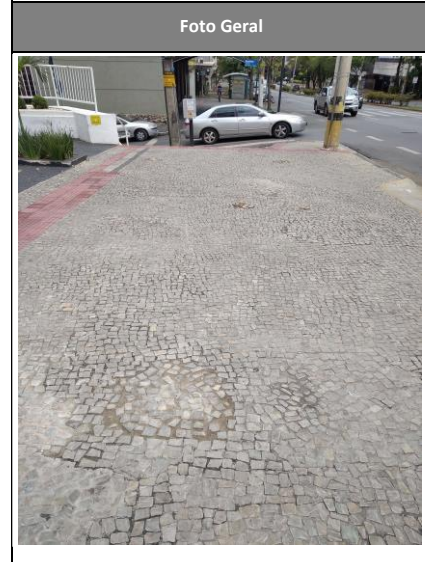
ID	Itens Avaliados	Respostas	Nota
P_1	O Mobiliário urbano está dentro da faixa de serviço de 70 cm ?	Sim	-
P_2	Qual a largura livre do Passeio ?	Acima de 1.50 m	10
P_3	Tipo de revestimento da calçada ?	Pedra Portuguesa	8
P_4	Existência de Buracos ?	Poucos	5
P_5	Condições Gerais do Piso e meio-fio da calçada ?	Ótimo(a)	10
P_6	Presença de desníveis ?	Nenhum	10
P_7	Tem rebaixamento de calçada para Pedestre ?	Sim	8
P_8	Possui piso tátil ao longo da Calçada ?	Sim	-
P_9	A calçada Possui Rebaixamento de Veículos correto ?	Sim	10
P_10	Existência de altura livre menor que 2,10 m ?	Não	-
P_11	O Passeio está no padrão da SMPU ?	Não	0
P_12	A testada possui prática de estacionamento sobre o passeio ?	Não	10
P_13	Existe algum dispositivo de Drenagem sobre a calçada ?	Não	0
P_14	Existe PED em frente a testada ?	Não	-
P_15	Existe FTP em frente a testada ?	Não	-
P_16	Classificação geral da calçada pelo pesquisador.	Ótimo(a)	10

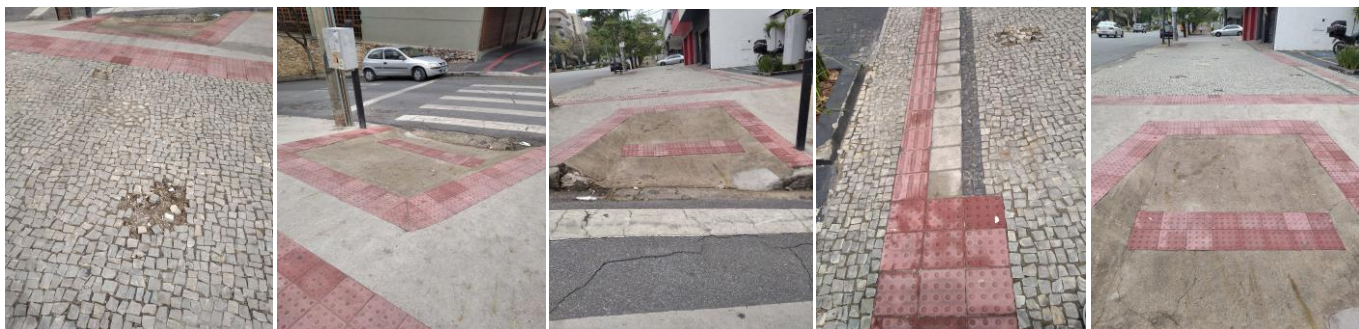
Fotos Complementares - Detalhes do Passeio

ID	Itens Avaliados	Respostas	Nota
P_7_1	Qual tipo do Rebaixo ?	Rebaixo Tipo 1 (trapézio)	0
P_7_1_1	Se for do Tipo 1, Passeio possui largura livre de 1,2 m ?	Sim	0
P_7_1_2	Se for do Tipo 1, O rebaixo tem abas conforme a norma ?	Não	-1
P_7_2	A rampa do rebaixo tem Inclinação da norma (8,33%) ?	Sim	0
P_7_3	O rebaixo possui piso tátil ?	Tem só piso de alerta	-1
P_7_3_1	O piso tátil de alerta e direcional do rebaixo está conforme a norma ?	Sim	0
P_8_1	O piso tátil está no eixo da faixa livre ?	Não	0
P_8_2	Se tem uma leve mudança de direção está conforme a norma ?	Não	0
P_8_3	Se tem mudança de direção de 90º ou maior está conforme a norma ?	0	0
P_8_4	Se tem mudança de direção de três faixas direcionais está conforme a norma ?	0	0
P_8_5	Se tem mudança de direção de quatro faixas direcionais está conforme a norma?	0	0
P_8_6	Tem piso tátil em pontos de ônibus conforme a norma?	N.A	0
P_8_7	O piso tátil tem conexão com os lotes vizinhos?	Sim	0

P_8_8	O piso tátil está em boas condições aparentes?	Sim	0
P_8_9	O piso tátil apresenta desenho com bom senso?	Sim	0
P_13_1	Dispositivo de Drenagem está devidamente instalado e bem conservado?	0	0
P_13_2	Dispositivo de Drenagem oferece risco para caminamento seguro de pedestre?	0	0
