Diagnóstico da Calçada	Qualidade do Serviço	
Endereço: Rua Sena Madureira, 265	69	C
Data do Registro: 28/10/2019 16:01:20		
Num. Lote CTM: 140786500830

Diagnóstico da Calçada	Qualidade do Serviço		Complemento do Diagnóstico
Endereço: Rua Sena Madureira, 265 Data do Registro: 28/10/2019 16:01:20 Num. Lote CTM: 140786500830	69	C

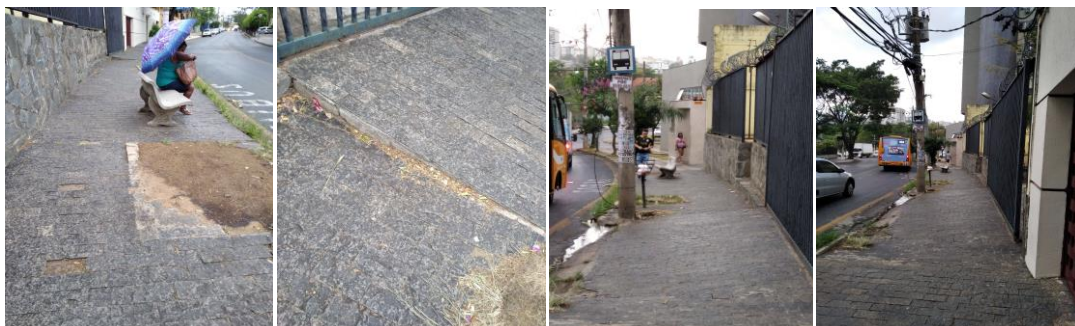
Fotos Complementares - Detalhes do Passeio

ID	Itens Avaliados	Respostas	Nota
P_1	O Mobiliário urbano está dentro da faixa de serviço de 70 cm ?	Não	-
P_2	Qual a largura livre do Passeio ?	Entre 1.20 m e 1.50 m	6
P_3	Tipo de revestimento da calçada ?	Outro	0
P_4	Existência de Buracos ?	Nenhum	10
P_5	Condições Gerais do Piso e meio-fio da calçada ?	Ótimo(a)	10
P_6	Presença de desníveis ?	Médio	3
P_7	Tem rebaixamento de calçada para Pedestre ?	Não	10
P_8	Possui piso tátil ao longo da Calçada ?	Não	-
P_9	A calçada Possui Rebaixamento de Veículos correto ?	Sim	10
P_10	Existência de altura livre menor que 2,10 m ?	Não	-
P_11	O Passeio está no padrão da SMPU ?	Não	0
P_12	A testada possui prática de estacionamento sobre o passeio ?	Não	10
P_13	Existe algum dispositivo de Drenagem sobre a calçada ?	Não	0
P_14	Existe PED em frente a testada ?	Sim	-
P_15	Existe FTP em frente a testada ?	Não	-
P_16	Classificação geral da calçada pelo pesquisador.	Ótimo(a)	10
