Lote 1 - Rota: Padre Pedro Pinto

FRATAR
ENGENHARIA CONSULTIVA

Diagnóstico da Calçada	Qualidade do Serviço	
Endereço: Rua Padre Pedro Pinto, 2260	62	C
Data do Registro: 21/11/2019 11:56:06		
Num. Lote CTM: 190589100015

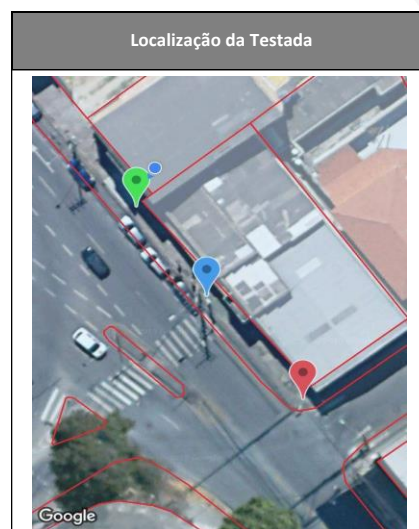
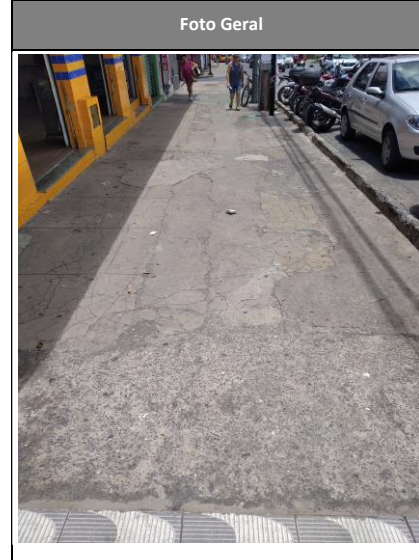
ID	Itens Avaliados	Respostas	Nota
P_1	O Mobiliário urbano está dentro da faixa de serviço de 70 cm ?	Sim	-
P_2	Qual a largura livre do Passeio ?	Acima de 1.50 m	10
P_3	Tipo de revestimento da calçada ?	Concreto	10
P_4	Existência de Buracos ?	Nenhum	10
P_5	Condições Gerais do Piso e meio-fio da calçada ?	Regular	5
P_6	Presença de desníveis ?	Médio	3
P_7	Tem rebaixamento de calçada para Pedestre ?	Sim	9
P_8	Possui piso tátil ao longo da Calçada ?	Não	-
P_9	A calçada Possui Rebaixamento de Veículos correto ?	N.A	0
P_10	Existência de altura livre menor que 2,10 m ?	Não	-
P_11	O Passeio está no padrão da SMPU ?	Não	0
P_12	A testada possui prática de estacionamento sobre o passeio ?	Não	10
P_13	Existe algum dispositivo de Drenagem sobre a calçada ?	Não	0
P_14	Existe PED em frente a testada ?	Não	-
P_15	Existe FTP em frente a testada ?	Sim	-
P_16	Classificação geral da calçada pelo pesquisador.	Regular	5

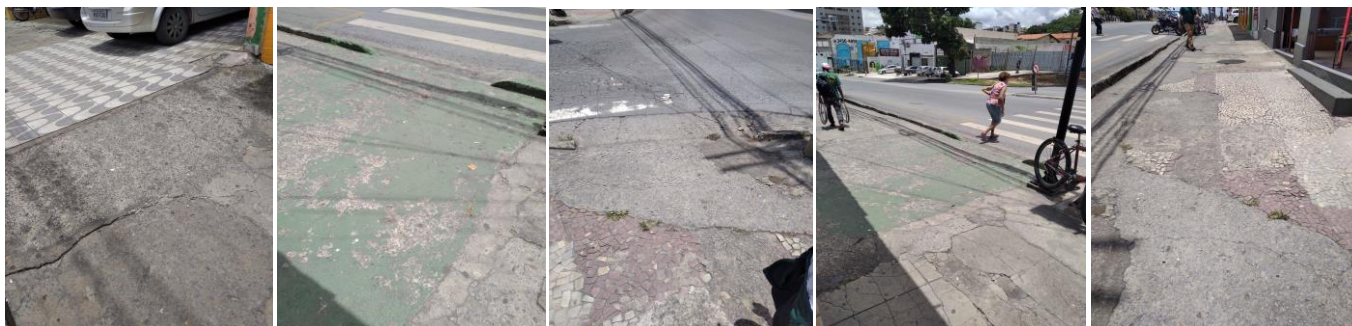
Fotos Complementares - Detalhes do Passeio

ID	Itens Avaliados	Respostas	Nota
P_7_1	Qual tipo do Rebaixo ?	Outro	0
P_7_1_1	Se for do Tipo 1, Passeio possui largura livre de 1,2 m ?	0	0
P_7_1_2	Se for do Tipo 1, O rebaixo tem abas conforme a norma ?	0	-1
P_7_2	A rampa do rebaixo tem Inclinação da norma (8,33%) ?	Sim	0
P_7_3	O rebaixo possui piso tátil ?	Não tem nenhum	-1
P_7_3_1	O piso tátil de alerta e direcional do rebaixo está conforme a norma ?	0	-1
P_8_1	O piso tátil está no eixo da faixa livre ?	0	0
P_8_2	Se tem uma leve mudança de direção está conforme a norma ?	0	0
P_8_3	Se tem mudança de direção de 90º ou maior está conforme a norma ?	0	0
P_8_4	Se tem mudança de direção de três faixas direcionais está conforme a norma ?	0	0
P_8_5	Se tem mudança de direção de quatro faixas direcionais está conforme a norma?	0	0
P_8_6	Tem piso tátil em pontos de ônibus conforme a norma?	0	0
P_8_7	O piso tátil tem conexão com os lotes vizinhos?	0	0
P_8_8	O piso tátil está em boas condições aparentes?	0	0

P_8_9	O piso tátil apresenta desenho com bom senso?	0	0
P_13_1	Dispositivo de Drenagem está devidamente instalado e bem conservado?	0	0
P_13_2	Dispositivo de Drenagem oferece risco para caminamento seguro de pedestre?	0	0
