Diagnóstico da Calçada	Qualidade do Serviço	
Endereço: Rua Conceição do Mato Dentro, 263	90	B
Data do Registro: 28/10/2019 13:39:18		
Num. Lote CTM: 140121000445

Diagnóstico da Calçada	Qualidade do Serviço		Complemento do Diagnóstico
Endereço: Rua Conceição do Mato Dentro, 263	90	B	
Data do Registro: 28/10/2019 13:39:18			
Num. Lote CTM: 140121000445

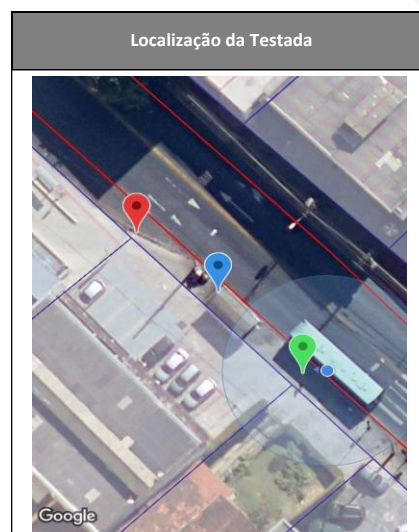
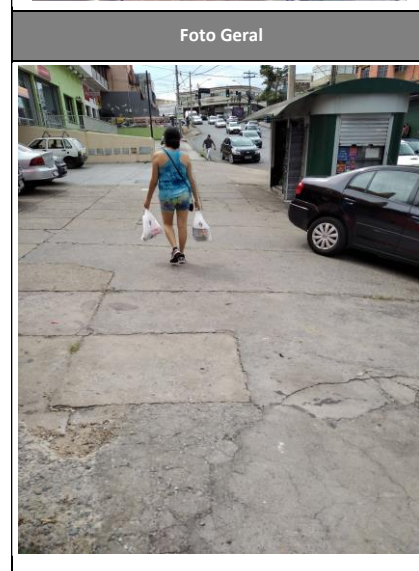
Fotos Complementares - Detalhes do Passeio

ID	Itens Avaliados	Respostas	Nota
P_1	O Mobiliário urbano está dentro da faixa de serviço de 70 cm ?	Sim	-
P_2	Qual a largura livre do Passeio ?	Acima de 1.50 m	10
P_3	Tipo de revestimento da calçada ?	Concreto	10
P_4	Existência de Buracos ?	Nenhum	10
P_5	Condições Gerais do Piso e meio-fio da calçada ?	Ótimo(a)	10
P_6	Presença de desníveis ?	Nenhum	10
P_7	Tem rebaixamento de calçada para Pedestre ?	Não	10
P_8	Possui piso tátil ao longo da Calçada ?	Não	-
P_9	A calçada Possui Rebaixamento de Veículos correto ?	Sim	10
P_10	Existência de altura livre menor que 2,10 m ?	Não	-
P_11	O Passeio está no padrão da SMPU ?	Não	0
P_12	A testada possui prática de estacionamento sobre o passeio ?	Não	10
P_13	Existe algum dispositivo de Drenagem sobre a calçada ?	Não	0
P_14	Existe PED em frente a testada ?	Não	-
P_15	Existe FTP em frente a testada ?	Não	-
P_16	Classificação geral da calçada pelo pesquisador.	Ótimo(a)	10
