# Lote 4 - Rota: Contorno

Diagnóstico da Calçada	Qualidade do Serviço	
Endereço: Av.Contorno, 3602	<b>75</b>	<b>B</b>
Data do Registro: 09/11/2019 14:47:58		
Num. Lote CTM: 10398100430

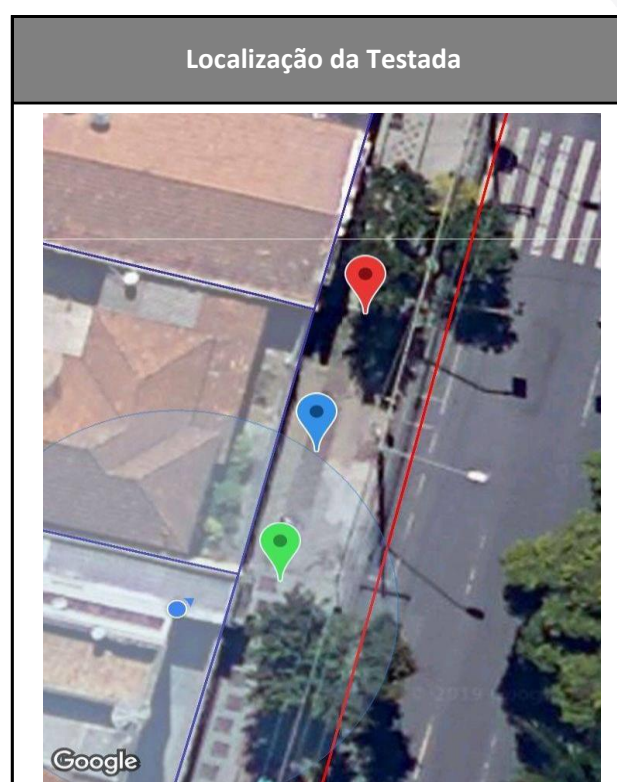
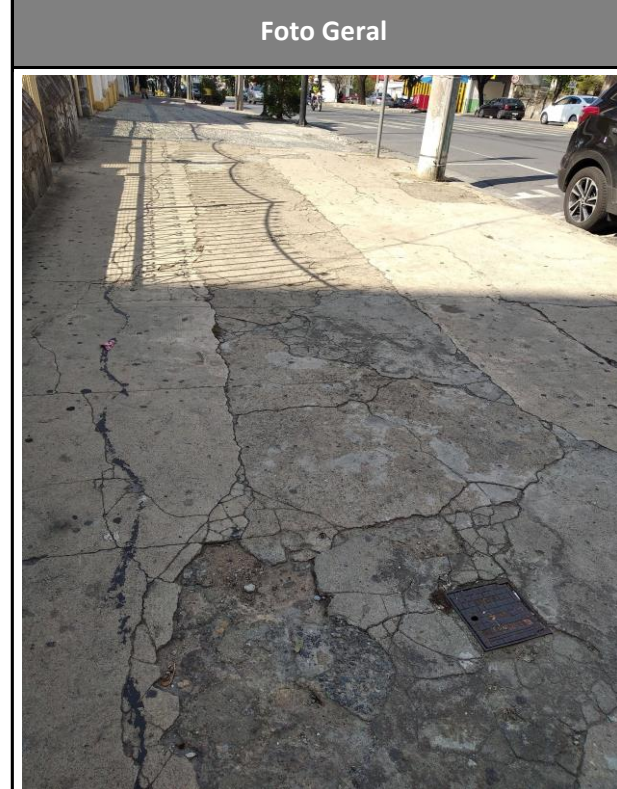
ID	Itens Avaliados	Respostas	Nota
P_1	O Mobiliário urbano está dentro da faixa de serviço de 70 cm ?	Sim	-
P_2	Qual a largura livre do Passeio ?	Acima de 1.50 m	10
P_3	Tipo de revestimento da calçada ?	Concreto	10
P_4	Existencia de Buracos ?	Poucos	5
P_5	Condições Gerais do Piso e meio-fio da calçada ?	Regular	5
P_6	Presença de desniveis ?	Nenhum	10
P_7	Tem rebaixamento de calçada para Pedestre ?	Não	10
P_8	Possui piso tátil ao longo da Calçada ?	Não	-
P_9	A calçada Possui Rebaixamento de Veiculos correto ?	Sim	10
P_10	Existencia de altura livre menor que 2,10 m ?	Não	-
P_11	O Passeio está no padrao da SMPU ?	Não	0
P_12	A testada possui prática de estacionamento sobre o passeio ?	Não	10
P_13	Existe algum dispositivo de Drenagem sobre a calçada ?	Não	0
P_14	Existe PED em frente a testada ?	Não	-
P_15	Existe FTP em frente a testada ?	Não	-
P_16	Classificação geral da calçada pelo pesquisador.	Regular	5
