Diagnóstico da Calçada	Qualidade do Serviço	
Endereço: Av. Abílio Machado, 850	62	C
Data do Registro: 08/11/2019 11:01:22		
Num. Lote CTM: 130618900130

Lote 1 - Rota: Noroeste

FRATAR
ENGENHARIA CONSULTIVA

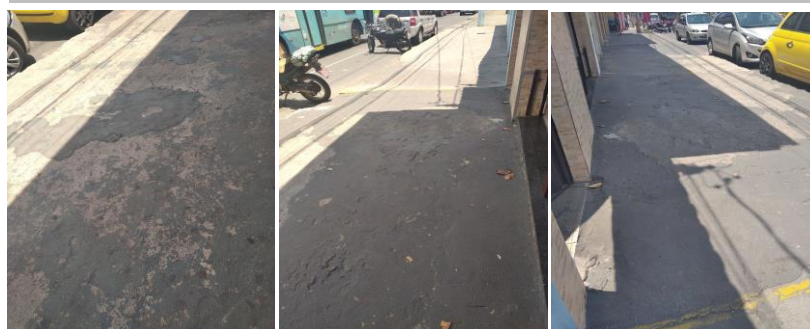
Fotos Complementares - Detalhes do Passeio

ID	Itens Avaliados	Respostas	Nota
P_1	O Mobiliário urbano está dentro da faixa de serviço de 70 cm ?	Sim	-
P_2	Qual a largura livre do Passeio ?	Acima de 1.50 m	10
P_3	Tipo de revestimento da calçada ?	Concreto	10
P_4	Existência de Buracos ?	Poucos	5
P_5	Condições Gerais do Piso e meio-fio da calçada ?	Regular	5
P_6	Presença de desníveis ?	Leve	7
P_7	Tem rebaixamento de calçada para Pedestre ?	Não	10
P_8	Possui piso tátil ao longo da Calçada ?	Não	-
P_9	A calçada Possui Rebaixamento de Veículos correto ?	N.A	0
P_10	Existência de altura livre menor que 2,10 m ?	Não	-
P_11	O Passeio está no padrão da SMPU ?	Não	0
P_12	A testada possui prática de estacionamento sobre o passeio ?	Não	10
P_13	Existe algum dispositivo de Drenagem sobre a calçada ?	Não	0
P_14	Existe PED em frente a testada ?	Não	-
P_15	Existe FTP em frente a testada ?	Não	-
P_16	Classificação geral da calçada pelo pesquisador.	Regular	5
