# Lote 1 - Rota: Padre Pedro Pinto

Diagnóstico da Calçada	Qualidade do Serviço	
<b>Endereço: Rua Padre Pedro Pinto, 2630</b>	<b>68</b>	<b>C</b>
<b>Data do Registro: 21/11/2019 11:09:57</b>		
<b>Num. Lote CTM: 19013960020</b>

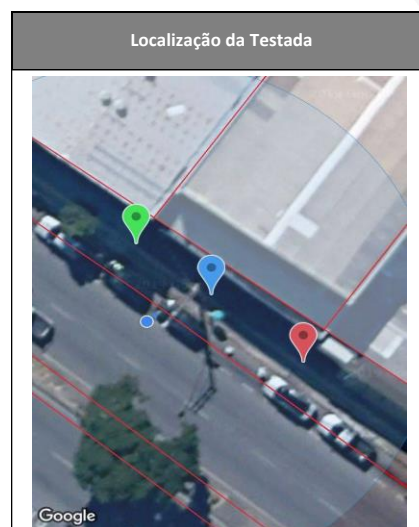
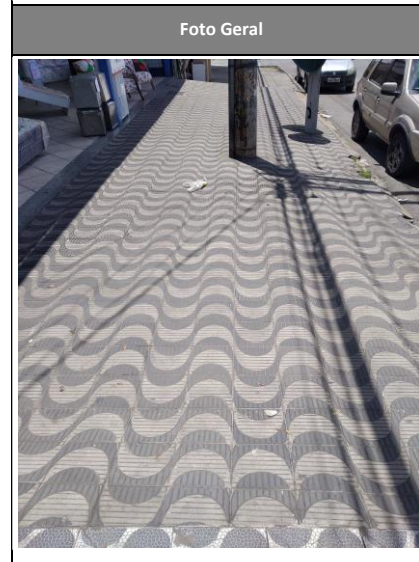
ID	Itens Avaliados	Respostas	Nota
P_1	O Mobiliário urbano está dentro da faixa de serviço de 70 cm ?	Não	-
P_2	Qual a largura livre do Passeio ?	Acima de 1.50 m	10
P_3	Tipo de revestimento da calçada ?	Ladrilho Hidráulico	10
P_4	Existência de Buracos ?	Nenhum	10
P_5	Condições Gerais do Piso e meio-fio da calçada ?	Ótimo(a)	10
P_6	Presença de desníveis ?	Médio	3
P_7	Tem rebaixamento de calçada para Pedestre ?	Não	10
P_8	Possui piso tátil ao longo da Calçada ?	Não	-
P_9	A calçada Possui Rebaixamento de Veículos correto ?	Não	0
P_10	Existência de altura livre menor que 2,10 m ?	Não	-
P_11	O Passeio está no padrão da SMPU ?	Não	0
P_12	A testada possui prática de estacionamento sobre o passeio ?	Não	10
P_13	Existe algum dispositivo de Drenagem sobre a calçada ?	Não	0
P_14	Existe PED em frente a testada ?	Não	-
P_15	Existe FTP em frente a testada ?	Não	-
P_16	Classificação geral da calçada pelo pesquisador.	Regular	5
