Diagnóstico da Calçada	Qualidade do Serviço	
Endereço: Av. Ivaí, 183	65	C
Data do Registro: 25/11/2019 15:14:35		
Num. Lote CTM: 130856200325

Lote 1 - Rota: Noroeste

FRATAR
ENGENHARIA CONSULTIVA

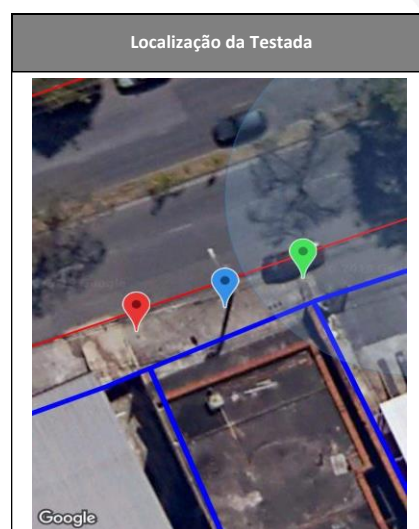
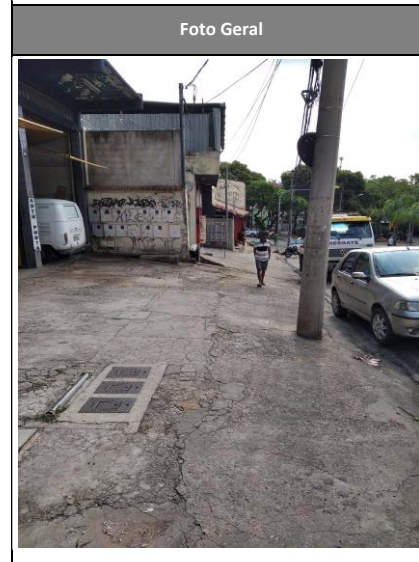
ID	Itens Avaliados	Respostas	Nota
P_1	O Mobiliário urbano está dentro da faixa de serviço de 70 cm ?	Sim	-
P_2	Qual a largura livre do Passeio ?	Acima de 1.50 m	10
P_3	Tipo de revestimento da calçada ?	Concreto	10
P_4	Existência de Buracos ?	Poucos	5
P_5	Condições Gerais do Piso e meio-fio da calçada ?	Regular	5
P_6	Presença de desníveis ?	Nenhum	10
P_7	Tem rebaixamento de calçada para Pedestre ?	Não	10
P_8	Possui piso tátil ao longo da Calçada ?	Não	-
P_9	A calçada Possui Rebaixamento de Veículos correto ?	Não	0
P_10	Existência de altura livre menor que 2,10 m ?	Não	-
P_11	O Passeio está no padrão da SMPU ?	Não	0
P_12	A testada possui prática de estacionamento sobre o passeio ?	Não	10
P_13	Existe algum dispositivo de Drenagem sobre a calçada ?	Não	0
P_14	Existe PED em frente a testada ?	Não	-
P_15	Existe FTP em frente a testada ?	Não	-
P_16	Classificação geral da calçada pelo pesquisador.	Regular	5
