Diagnóstico da Calçada	Qualidade do Serviço	
Endereço: Av. Afonso Pena, 4321	86	B
Data do Registro: 01/11/2019 09:54:00		
Num. Lote CTM: 80115000100

Lote 5 - Rota: Afonso Pena

FRATAR
ENGENHARIA CONSULTIVA

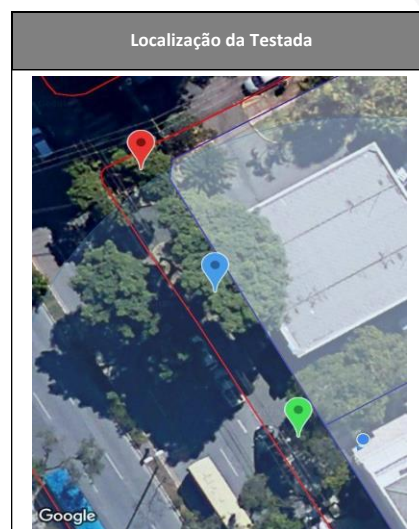
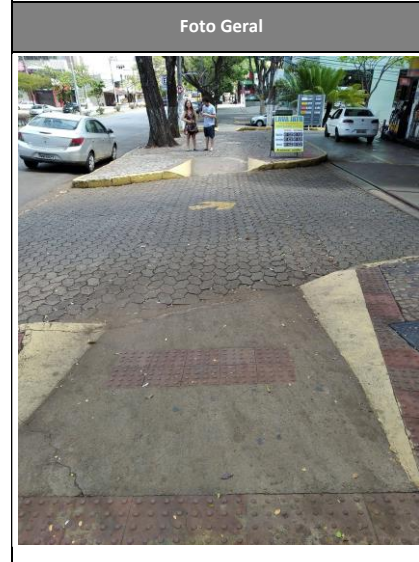
ID	Itens Avaliados	Respostas	Nota
P_1	O Mobiliário urbano está dentro da faixa de serviço de 70 cm ?	Sim	-
P_2	Qual a largura livre do Passeio ?	Acima de 1.50 m	10
P_3	Tipo de revestimento da calçada ?	Pedra Portuguesa	8
P_4	Existência de Buracos ?	Nenhum	10
P_5	Condições Gerais do Piso e meio-fio da calçada ?	Ótimo(a)	10
P_6	Presença de desníveis ?	Nenhum	10
P_7	Tem rebaixamento de calçada para Pedestre ?	Sim	8
P_8	Possui piso tátil ao longo da Calçada ?	Não	-
P_9	A calçada Possui Rebaixamento de Veículos correto ?	Sim	10
P_10	Existência de altura livre menor que 2,10 m ?	Não	-
P_11	O Passeio está no padrão da SMPU ?	Não	0
P_12	A testada possui prática de estacionamento sobre o passeio ?	Não	10
P_13	Existe algum dispositivo de Drenagem sobre a calçada ?	Não	0
P_14	Existe PED em frente a testada ?	Não	-
P_15	Existe FTP em frente a testada ?	Não	-
P_16	Classificação geral da calçada pelo pesquisador.	Ótimo(a)	10

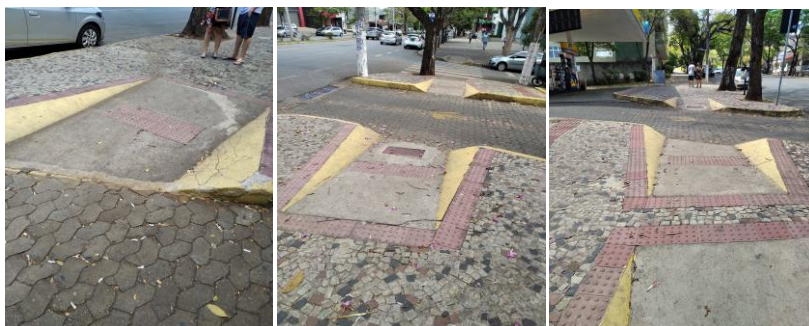
Fotos Complementares - Detalhes do Passeio

ID	Itens Avaliados	Respostas	Nota
P_7_1	Qual tipo do Rebaixo ?	Rebaixo Tipo 1 (trapézio)	0
P_7_1_1	Se for do Tipo 1, Passeio possui largura livre de 1,2 m ?	Sim	0
P_7_1_2	Se for do Tipo 1, O rebaixo tem abas conforme a norma ?	Não	-1
P_7_2	A rampa do rebaixo tem Inclinação da norma (8,33%) ?	Sim	0
P_7_3	O rebaixo possui piso tátil ?	Tem só piso de alerta	-1
P_7_3_1	O piso tátil de alerta e direcional do rebaixo está conforme a norma ?	Sim	-1
P_8_1	O piso tátil está no eixo da faixa livre ?	0	0
P_8_2	Se tem uma leve mudança de direção está conforme a norma ?	0	0
P_8_3	Se tem mudança de direção de 90º ou maior está conforme a norma ?	0	0
P_8_4	Se tem mudança de direção de três faixas direcionais está conforme a norma ?	0	0
P_8_5	Se tem mudança de direção de quatro faixas direcionais está conforme a norma?	0	0
P_8_6	Tem piso tátil em pontos de ônibus conforme a norma?	0	0
P_8_7	O piso tátil tem conexão com os lotes vizinhos?	0	0

P_8_8	O piso tátil está em boas condições aparentes?	0	0
P_8_9	O piso tátil apresenta desenho com bom senso?	0	0
P_13_1	Dispositivo de Drenagem está devidamente instalado e bem conservado?	0	0
P_13_2	Dispositivo de Drenagem oferece risco para caminamento seguro de pedestre?	0	0
