Diagnóstico da Calçada	Qualidade do Serviço	
Endereço: Rua Rio Grande do Norte, 836	70	C
Data do Registro: 14/11/2019 11:44:06		
Num. Lote CTM: 10144000390

Diagnóstico da Calçada	Qualidade do Serviço		Complemento do Diagnóstico
Endereço: Rua Rio Grande do Norte, 836 Data do Registro: 14/11/2019 11:44:06 Num. Lote CTM: 10144000390	70	C

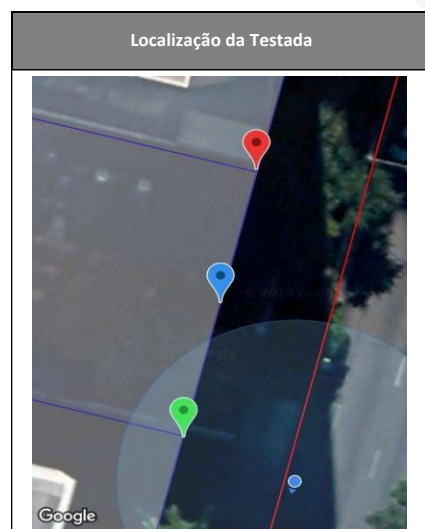
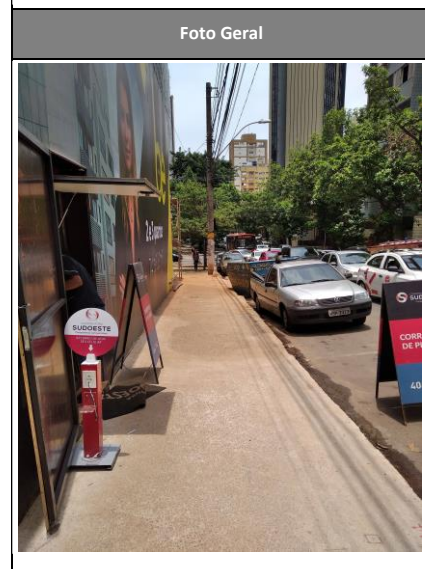
Fotos Complementares - Detalhes do Passeio

ID	Itens Avaliados	Respostas	Nota
P_1	O Mobiliário urbano está dentro da faixa de serviço de 70 cm ?	Sim	-
P_2	Qual a largura livre do Passeio ?	Acima de 1.50 m	10
P_3	Tipo de revestimento da calçada ?	Concreto	8
P_4	Existência de Buracos ?	Nenhum	5
P_5	Condições Gerais do Piso e meio-fio da calçada ?	Regular	10
P_6	Presença de desníveis ?	Nenhum	7
P_7	Tem rebaixamento de calçada para Pedestre ?	Não	10
P_8	Possui piso tátil ao longo da Calçada ?	Não	-
P_9	A calçada Possui Rebaixamento de Veículos correto ?	Não	0
P_10	Existência de altura livre menor que 2,10 m ?	Não	-
P_11	O Passeio está no padrão da SMPU ?	Não	0
P_12	A testada possui prática de estacionamento sobre o passeio ?	Não	10
P_13	Existe algum dispositivo de Drenagem sobre a calçada ?	Não	0
P_14	Existe PED em frente a testada ?	Não	-
P_15	Existe FTP em frente a testada ?	Não	-
P_16	Classificação geral da calçada pelo pesquisador.	Regular	10
