Diagnóstico da Calçada	Qualidade do Serviço	
Endereço: Rua Conceição do Mato Dentro, s/nº	80	B
Data do Registro: 28/10/2019 13:07:00		
Num. Lote CTM: 140197200020

Diagnóstico da Calçada	Qualidade do Serviço		Complemento do Diagnóstico
Endereço: Rua Conceição do Mato Dentro, s/nº Data do Registro: 28/10/2019 13:07:00 Num. Lote CTM: 140197200020	80	B

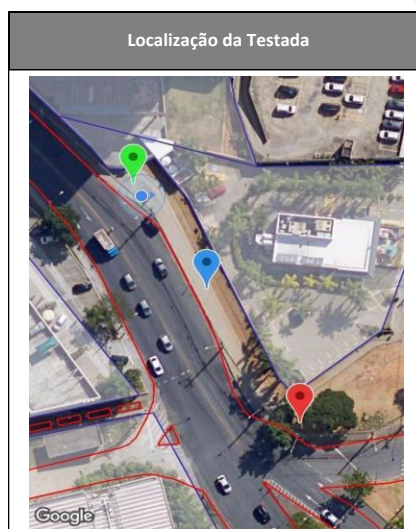
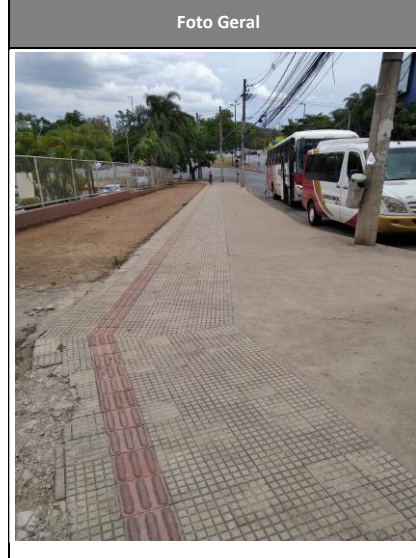
ID	Itens Avaliados	Respostas	Nota
P_1	O Mobiliário urbano está dentro da faixa de serviço de 70 cm ?	Sim	-
P_2	Qual a largura livre do Passeio ?	Acima de 1.50 m	10
P_3	Tipo de revestimento da calçada ?	Ladrilho Hidráulico	10
P_4	Existência de Buracos ?	Nenhum	10
P_5	Condições Gerais do Piso e meio-fio da calçada ?	Ótimo(a)	10
P_6	Presença de desníveis ?	Nenhum	10
P_7	Tem rebaixamento de calçada para Pedestre ?	Não	10
P_8	Possui piso tátil ao longo da Calçada ?	Sim	-
P_9	A calçada Possui Rebaixamento de Veículos correto ?	N.A	0
P_10	Existência de altura livre menor que 2,10 m ?	Não	-
P_11	O Passeio está no padrão da SMPU ?	Não	0
P_12	A testada possui prática de estacionamento sobre o passeio ?	Não	10
P_13	Existe algum dispositivo de Drenagem sobre a calçada ?	Não	0
P_14	Existe PED em frente a testada ?	Não	-
P_15	Existe FTP em frente a testada ?	Não	-
P_16	Classificação geral da calçada pelo pesquisador.	Ótimo(a)	10
