Diagnóstico da Calçada	Qualidade do Serviço	
Endereço: Av. Brigadeiro Eduardo Gomes, 520	65	C
Data do Registro: 13/11/2019 13:27:27		
Num. Lote CTM: 130100200145

Diagnóstico da Calçada	Qualidade do Serviço		Complemento do Diagnóstico
Endereço: Av. Brigadeiro Eduardo Gomes, 520 Data do Registro: 13/11/2019 13:27:27 Num. Lote CTM: 130100200145	65	C

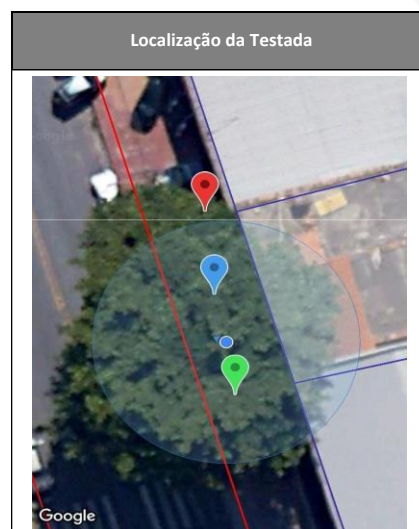
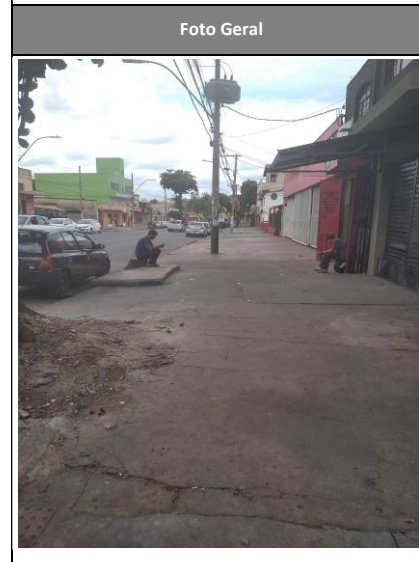
ID	Itens Avaliados	Respostas	Nota
P_1	O Mobiliário urbano está dentro da faixa de serviço de 70 cm ?	Sim	-
P_2	Qual a largura livre do Passeio ?	Acima de 1.50 m	10
P_3	Tipo de revestimento da calçada ?	Concreto	10
P_4	Existência de Buracos ?	Poucos	5
P_5	Condições Gerais do Piso e meio-fio da calçada ?	Regular	5
P_6	Presença de desníveis ?	Nenhum	10
P_7	Tem rebaixamento de calçada para Pedestre ?	Não	10
P_8	Possui piso tátil ao longo da Calçada ?	Não	-
P_9	A calçada Possui Rebaixamento de Veículos correto ?	Não	0
P_10	Existência de altura livre menor que 2,10 m ?	Não	-
P_11	O Passeio está no padrão da SMPU ?	Não	0
P_12	A testada possui prática de estacionamento sobre o passeio ?	Não	10
P_13	Existe algum dispositivo de Drenagem sobre a calçada ?	Não	0
P_14	Existe PED em frente a testada ?	Não	-
P_15	Existe FTP em frente a testada ?	Não	-
P_16	Classificação geral da calçada pelo pesquisador.	Regular	5
