Diagnóstico da Calçada	Qualidade do Serviço	
Endereço: Av. Contorno, s/nº	61	C
Data do Registro: 30/10/2019 11:24:42		
Num. Lote CTM: 30781800170

Lote 4 - Rota: Contorno

FRATAR
ENGENHARIA CONSULTIVA

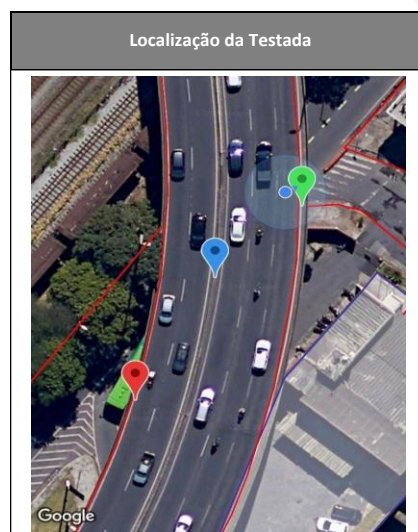
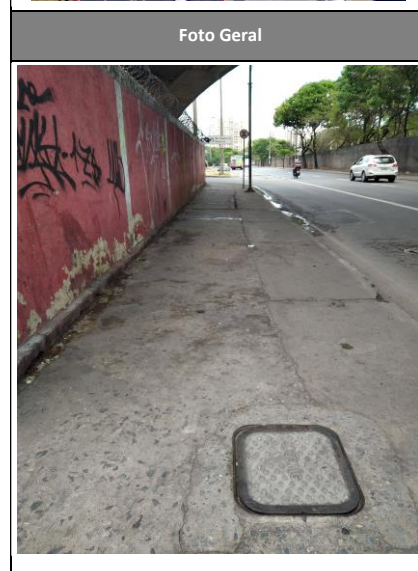
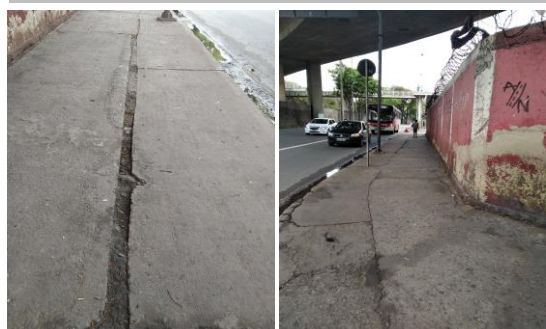
ID	Itens Avaliados	Respostas	Nota
P_1	O Mobiliário urbano está dentro da faixa de serviço de 70 cm ?	Sim	-
P_2	Qual a largura livre do Passeio ?	Entre 1.20 m e 1.50 m	6
P_3	Tipo de revestimento da calçada ?	Concreto	10
P_4	Existência de Buracos ?	Poucos	5
P_5	Condições Gerais do Piso e meio-fio da calçada ?	Regular	5
P_6	Presença de desníveis ?	Nenhum	10
P_7	Tem rebaixamento de calçada para Pedestre ?	Não	10
P_8	Possui piso tátil ao longo da Calçada ?	Não	-
P_9	A calçada Possui Rebaixamento de Veículos correto ?	N.A	0
P_10	Existência de altura livre menor que 2,10 m ?	Não	-
P_11	O Passeio está no padrão da SMPU ?	Não	0
P_12	A testada possui prática de estacionamento sobre o passeio ?	Não	10
P_13	Existe algum dispositivo de Drenagem sobre a calçada ?	Não	0
P_14	Existe PED em frente a testada ?	Não	-
P_15	Existe FTP em frente a testada ?	Não	-
P_16	Classificação geral da calçada pelo pesquisador.	Regular	5
