Lote 4 - Rota: Contorno

Diagnóstico da Calçada	Qualidade do Serviço	
Endereço: Av.Contorno, 4128 Data do Registro: 05/11/2019 16:37:02 Num. Lote CTM: 10268600030	76	B

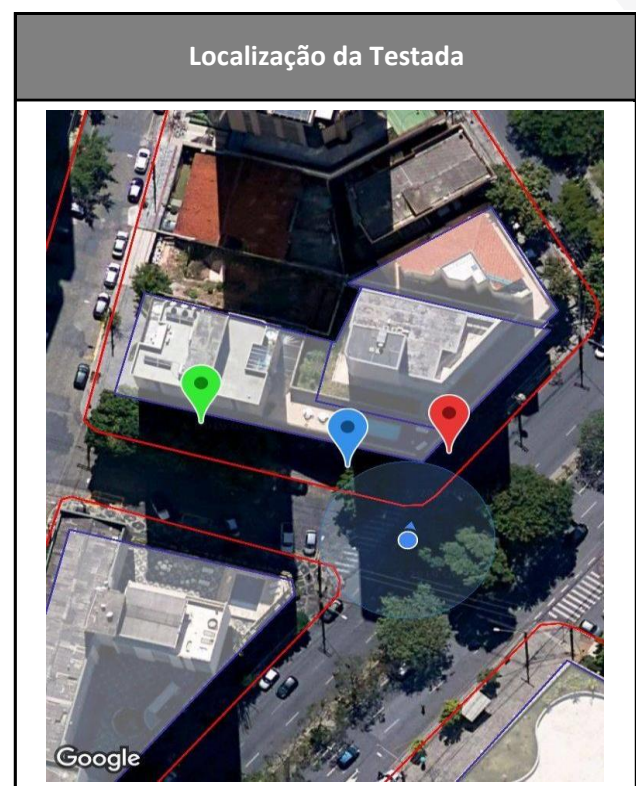
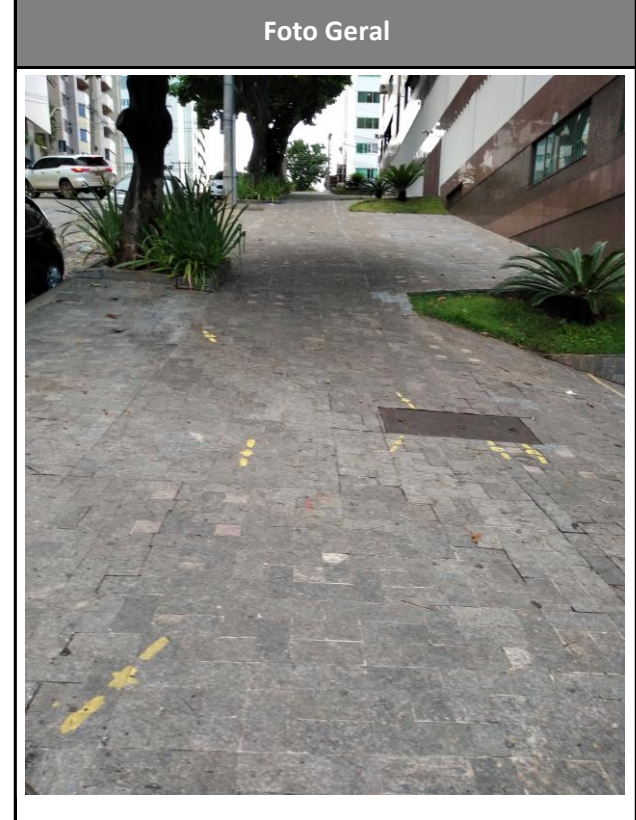
ID	Itens Avaliados	Respostas	Nota
P_1	O Mobiliário urbano está dentro da faixa de serviço de 70 cm ?	Sim	-
P_2	Qual a largura livre do Passeio ?	Acima de 1.50 m	10
P_3	Tipo de revestimento da calçada ?	Outro	0
P_4	Existencia de Buracos ?	Nenhum	10
P_5	Condições Gerais do Piso e meio-fio da calçada ?	Ótimo(a)	10
P_6	Presença de desniveis ?	Leve	7
P_7	Tem rebaixamento de calçada para Pedestre ?	Sim	9
P_8	Possui piso tátil ao longo da Calçada ?	Não	-
P_9	A calçada Possui Rebaixamento de Veiculos correto ?	Sim	10
P_10	Existencia de altura livre menor que 2,10 m ?	Não	-
P_11	O Passeio está no padrao da SMPU ?	Não	0
P_12	A testada possui prática de estacionamento sobre o passeio ?	Não	10
P_13	Existe algum dispositivo de Drenagem sobre a calçada ?	Não	0
P_14	Existe PED em frente a testada ?	Sim	-
P_15	Existe FTP em frente a testada ?	Sim	-
P_16	Classificação geral da calçada pelo pesquisador.	Ótimo(a)	10

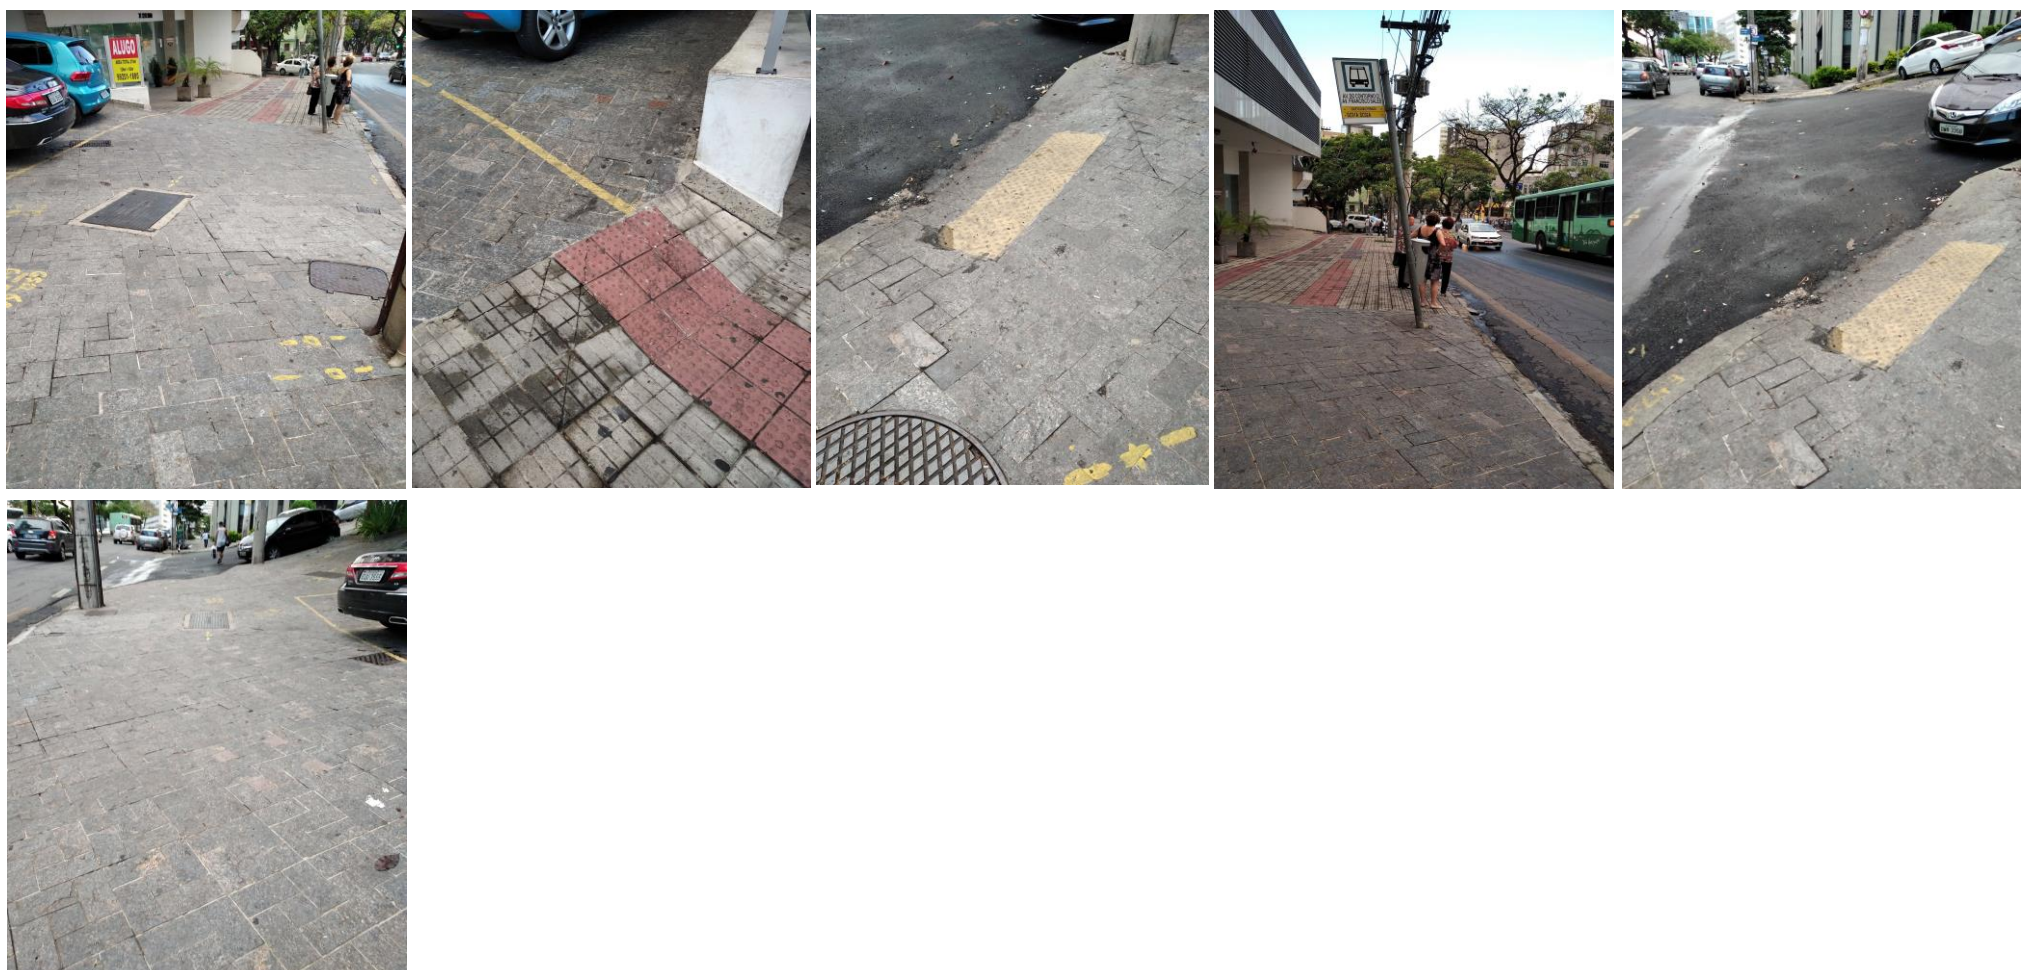
Fotos Complementares - Detalhes do Passeio

ID	Itens Avaliados	Respostas	Nota
P_7_1	Qual tipo do Rebaixo ?	Outro	0
P_7_1_1	Se for do Tipo 1, Passeio possui largura livre de 1,2 m ?	0	0
P_7_1_2	Se for do Tipo 1, O rebaixo tem abas conforme a norma ?	0	0
P_7_2	A rampa do rebaixo tem Inclinação da norma (8,33%) ?	Sim	0
P_7_3	O rebaixo possui piso tátil ?	Tem só piso de alerta	0
P_7_3_1	O piso tátil de alerta e direcional do rebaixo está conforme a norma ?	Sim	0
P_8_1	O piso tátil está no eixo da faixa livre ?	0	0
P_8_2	Se tem uma leve mudança de direção está conforme a norma ?	0	0
P_8_3	Se tem mudança de direção de 90º ou maior está conforme a norma ?	0	0
P_8_4	Se tem mudança de direção de três faixas direcionais está conforme a norma ?	0	0
P_8_5	Se tem mudança de direção de quatro faixas direcionais está conforme a norma?	0	0
P_8_6	Tem piso tátil em pontos de ônibus conforme a norma?	0	0
P_8_7	O piso tátil tem conexão com os lotes vizinhos?	0	0
P_8_8	O piso tátil está em boas condições aparentes?	0	0

P_8_9	O piso tátil apresenta desenho com bom senso?	0	0
P_13_1	Dispositivo de Drenagem está devidamente instalado e bem conservado?	0	0
P_13_2	Dispositivo de Drenagem oferece risco para caminhamento seguro de pedestre?	0	0
