Diagnóstico da Calçada	Qualidade do Serviço	
Endereço: Av. Abílio Machado, s/nº	65	C
Data do Registro: 08/11/2019 11:22:27		
Num. Lote CTM: 130618900245

# Lote 1 - Rota: Noroeste

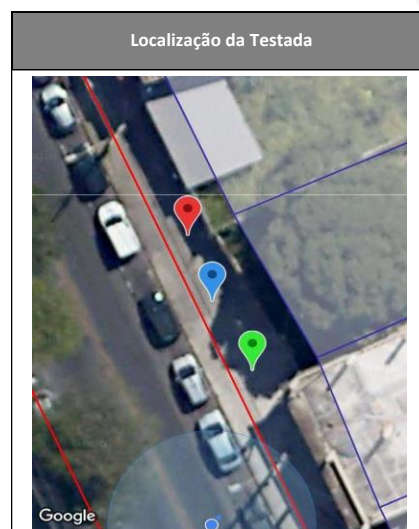
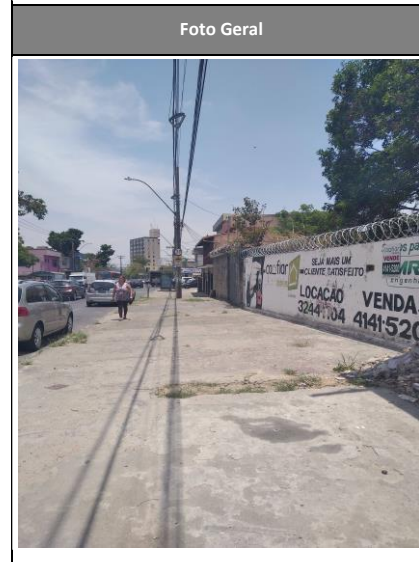
ID	Itens Avaliados	Respostas	Nota
P_1	O Mobiliário urbano está dentro da faixa de serviço de 70 cm ?	Sim	-
P_2	Qual a largura livre do Passeio ?	Acima de 1.50 m	10
P_3	Tipo de revestimento da calçada ?	Concreto	10
P_4	Existência de Buracos ?	Poucos	5
P_5	Condições Gerais do Piso e meio-fio da calçada ?	Regular	5
P_6	Presença de desníveis ?	Nenhum	10
P_7	Tem rebaixamento de calçada para Pedestre ?	Não	10
P_8	Possui piso tátil ao longo da Calçada ?	Não	-
P_9	A calçada Possui Rebaixamento de Veículos correto ?	N.A	0
P_10	Existência de altura livre menor que 2,10 m ?	Não	-
P_11	O Passeio está no padrão da SMPU ?	Não	0
P_12	A testada possui prática de estacionamento sobre o passeio ?	Não	10
P_13	Existe algum dispositivo de Drenagem sobre a calçada ?	Não	0
P_14	Existe PED em frente a testada ?	Não	-
P_15	Existe FTP em frente a testada ?	Não	-
P_16	Classificação geral da calçada pelo pesquisador.	Regular	5
