Lote 1 - Rota: Padre Pedro Pinto

FRATAR
ENGENHARIA CONSULTIVA

Diagnóstico da Calçada	Qualidade do Serviço	
Endereço: Rua Padre Pedro Pinto, 5920	60	C
Data do Registro: 13/11/2019 12:35:15		
Num. Lote CTM: 190525500055

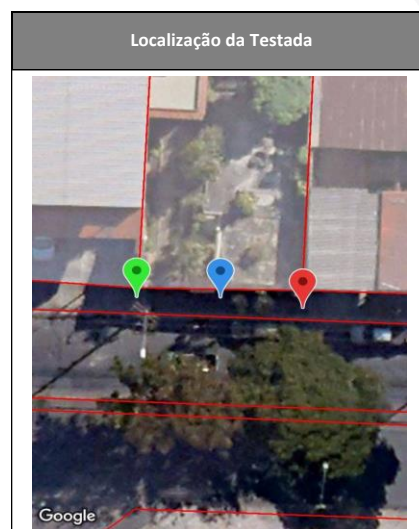
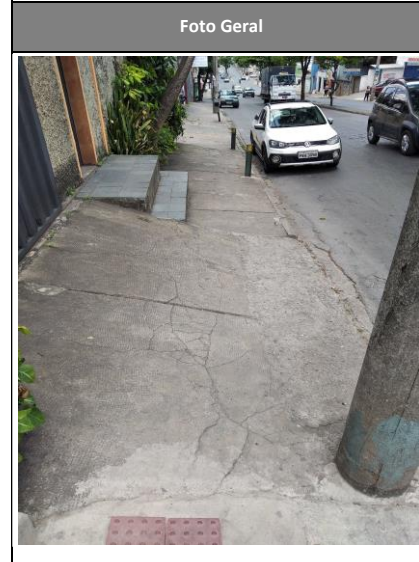
ID	Itens Avaliados	Respostas	Nota
P_1	O Mobiliario urbano está dentro da faixa de serviço de 70 cm ?	Sim	-
P_2	Qual a largura livre do Passeio ?	Acima de 1.50 m	10
P_3	Tipo de revestimento da caçada ?	Concreto	10
P_4	Existencia de Buracos ?	Nenhum	10
P_5	Condições Gerais do Piso e meio-fio da calçada ?	Regular	5
P_6	Presença de desniveis ?	Severo	0
P_7	Tem rebaixamento de calçada para Pedestre ?	Não	10
P_8	Possui piso tátil ao longo da Calçada ?	Não	-
P_9	A calçada Possui Rebaixamento de Veiculos correto ?	Não	0
P_10	Existencia de altura livre menor que 2,10 m ?	Não	-
P_11	O Passeio está no padrao da SMPU ?	Não	0
P_12	A testada possui prática de estacionamento sobre o passeio ?	Não	10
P_13	Existe algum dispositivo de Drenagem sobre a calçada ?	Não	0
P_14	Existe PED em frente a testada ?	Não	-
P_15	Existe FTP em frente a testada ?	Não	-
P_16	Classificação geral da calçada pelo pesquisador.	Regular	5
