Lote 5 - Rota: Afonso Pena

FRATAR
ENGENHARIA CONSULTIVA

Diagnóstico da Calçada	Qualidade do Serviço	
Endereço: Av. Afonso Pena, s/nº	79	B
Data do Registro: 02/11/2019 11:22:26		
Num. Lote CTM: 10074000185

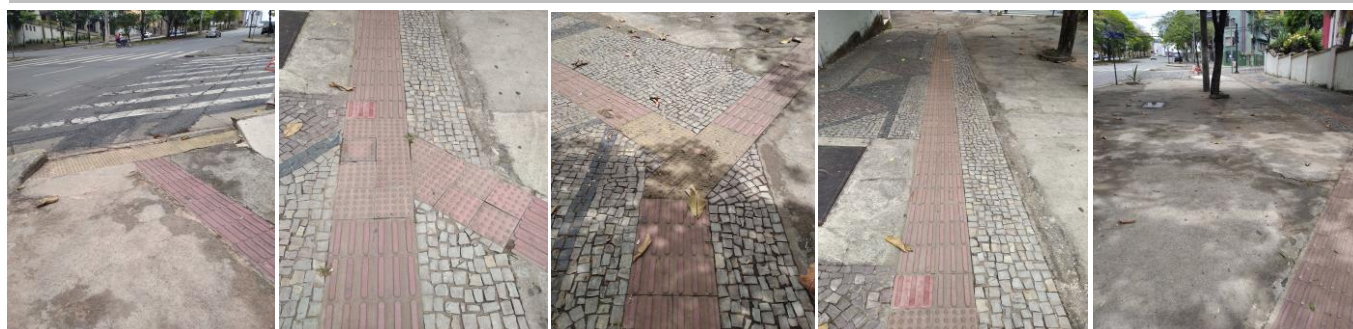
Fotos Complementares - Detalhes do Passeio

ID	Itens Avaliados	Respostas	Nota
P_1	O Mobiliário urbano está dentro da faixa de serviço de 70 cm ?	Sim	-
P_2	Qual a largura livre do Passeio ?	Acima de 1.50 m	10
P_3	Tipo de revestimento da calçada ?	Concreto	10
P_4	Existência de Buracos ?	Nenhum	5
P_5	Condições Gerais do Piso e meio-fio da calçada ?	Ótimo(a)	5
P_6	Presença de desníveis ?	Nenhum	10
P_7	Tem rebaixamento de calçada para Pedestre ?	Sim	8
P_8	Possui piso tátil ao longo da Calçada ?	Sim	-
P_9	A calçada Possui Rebaixamento de Veículos correto ?	N.A	0
P_10	Existência de altura livre menor que 2,10 m ?	Não	-
P_11	O Passeio está no padrão da SMPU ?	Não	0
P_12	A testada possui prática de estacionamento sobre o passeio ?	Não	10
P_13	Existe algum dispositivo de Drenagem sobre a calçada ?	Não	0
P_14	Existe PED em frente a testada ?	Não	-
P_15	Existe FTP em frente a testada ?	Não	-
P_16	Classificação geral da calçada pelo pesquisador.	Ótimo(a)	5
