# Lote 4 - Rota: Raja Gabáglia

**FRATAR**  
ENGENHARIA CONSULTIVA

Diagnóstico da Calçada	Qualidade do Serviço	
Endereço: Av. Olegário Maciel, 1529	<b>82</b>	<b>B</b>
Data do Registro: 05/11/2019 11:22:55		
Num. Lote CTM: 10225400095

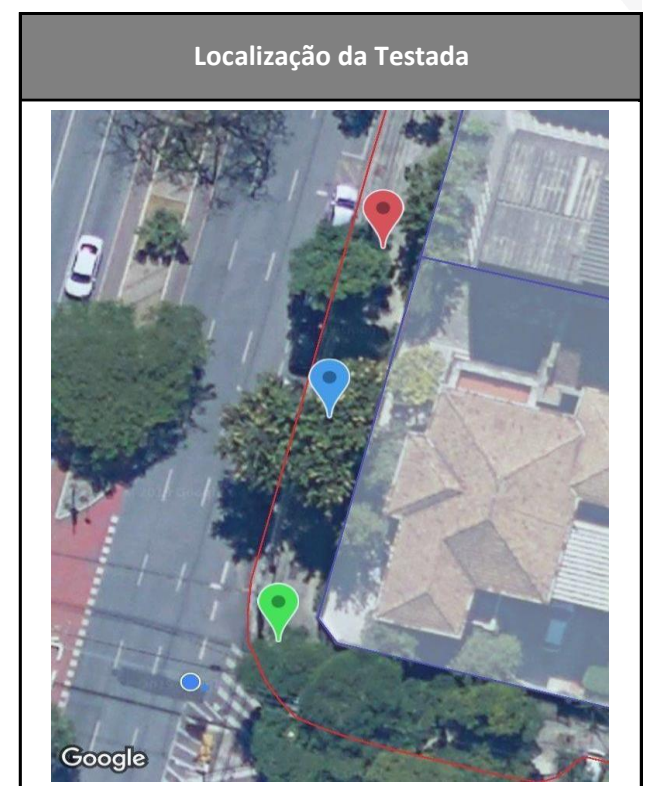
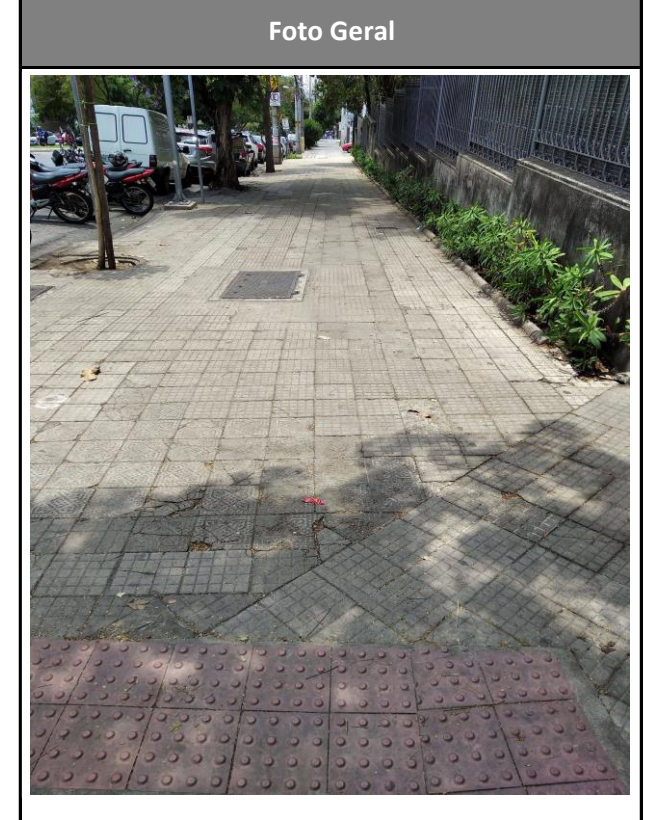
ID	Itens Avaliados	Respostas	Nota
P_1	O Mobiliário urbano está dentro da faixa de serviço de 70 cm ?	Sim	-
P_2	Qual a largura livre do Passeio ?	Acima de 1.50 m	10
P_3	Tipo de revestimento da calçada ?	Concreto	10
P_4	Existencia de Buracos ?	Poucos	5
P_5	Condições Gerais do Piso e meio-fio da calçada ?	Ótimo(a)	10
P_6	Presença de desniveis ?	Nenhum	10
P_7	Tem rebaixamento de calçada para Pedestre ?	Sim	7
P_8	Possui piso tátil ao longo da Calçada ?	Não	-
P_9	A calçada Possui Rebaixamento de Veiculos correto ?	Sim	10
P_10	Existencia de altura livre menor que 2,10 m ?	Não	-
P_11	O Passeio está no padrao da SMPU ?	Não	0
P_12	A testada possui prática de estacionamento sobre o passeio ?	Não	10
P_13	Existe algum dispositivo de Drenagem sobre a calçada ?	Não	0
P_14	Existe PED em frente a testada ?	Não	-
P_15	Existe FTP em frente a testada ?	Não	-
P_16	Classificação geral da calçada pelo pesquisador.	Ótimo(a)	10
