Lote 1 - Rota: Padre Pedro Pinto

Diagnóstico da Calçada	Qualidade do Serviço	
Endereço: Rua Padre Pedro Pinto, 530	83	B
Data do Registro: 22/11/2019 10:49:59		
Num. Lote CTM: 190405000095

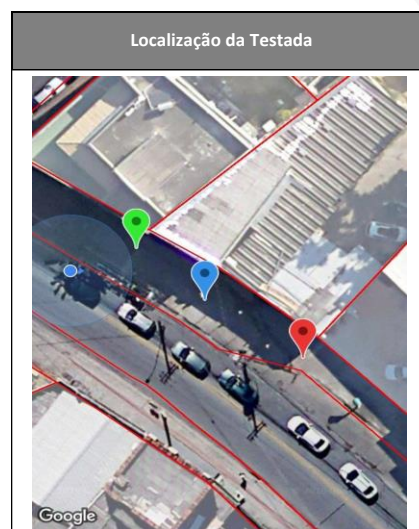
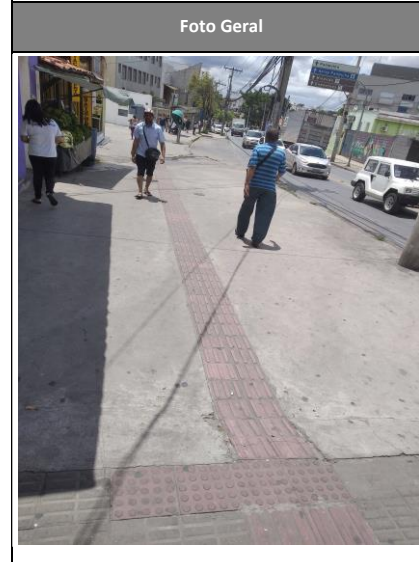
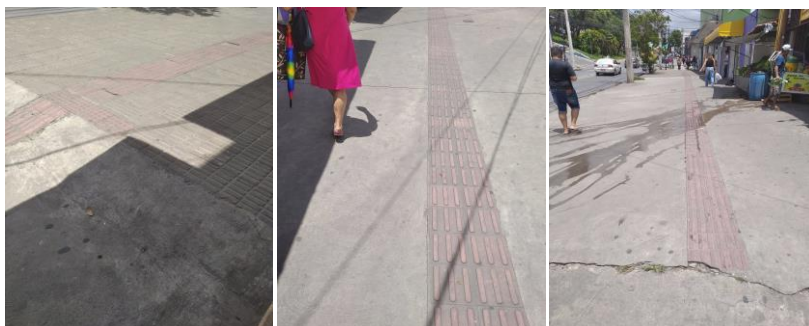
ID	Itens Avaliados	Respostas	Nota
P_1	O Mobiliário urbano está dentro da faixa de serviço de 70 cm ?	Sim	-
P_2	Qual a largura livre do Passeio ?	Acima de 1.50 m	10
P_3	Tipo de revestimento da calçada ?	Concreto	10
P_4	Existência de Buracos ?	Nenhum	10
P_5	Condições Gerais do Piso e meio-fio da calçada ?	Ótimo(a)	10
P_6	Presença de desníveis ?	Médio	3
P_7	Tem rebaixamento de calçada para Pedestre ?	Não	10
P_8	Possui piso tátil ao longo da Calçada ?	Sim	-
P_9	A calçada Possui Rebaixamento de Veículos correto ?	Sim	10
P_10	Existência de altura livre menor que 2,10 m ?	Não	-
P_11	O Passeio está no padrão da SMPU ?	Não	0
P_12	A testada possui prática de estacionamento sobre o passeio ?	Não	10
P_13	Existe algum dispositivo de Drenagem sobre a calçada ?	Não	0
P_14	Existe PED em frente a testada ?	Não	-
P_15	Existe FTP em frente a testada ?	Não	-
P_16	Classificação geral da calçada pelo pesquisador.	Ótimo(a)	10
