Diagnóstico da Calçada	Qualidade do Serviço	
Endereço: Av. Cristovão Colombo, 64	53	C
Data do Registro: 12/11/2019 13:05:29		
Num. Lote CTM: 10020500280

Diagnóstico da Calçada	Qualidade do Serviço		Complemento do Diagnóstico
Endereço: Av. Cristovão Colombo, 64 Data do Registro: 12/11/2019 13:05:29 Num. Lote CTM: 10020500280	53	C

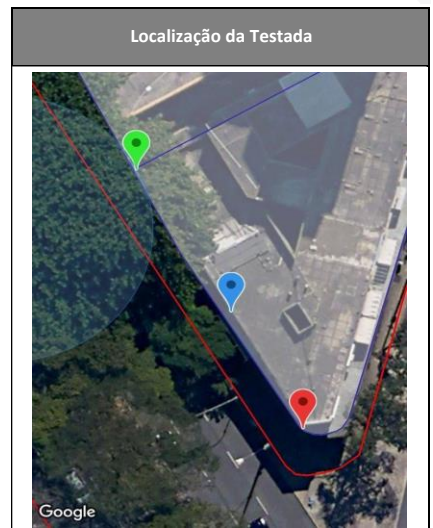
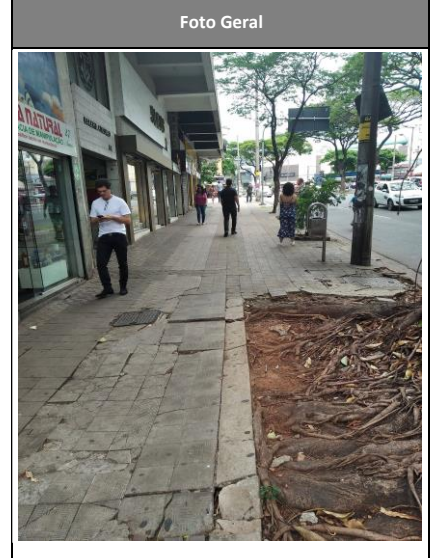
ID	Itens Avaliados	Respostas	Nota
P_1	O Mobiliário urbano está dentro da faixa de serviço de 70 cm ?	Sim	-
P_2	Qual a largura livre do Passeio ?	Acima de 1.50 m	10
P_3	Tipo de revestimento da caçada ?	Ladrilho Hidráulico	8
P_4	Existencia de Buracos ?	Poucos	5
P_5	Condições Gerais do Piso e meio-fio da calçada ?	Péssimo	0
P_6	Presença de desníveis ?	Nenhum	10
P_7	Tem rebaixamento de calçada para Pedestre ?	Sim	10
P_8	Possui piso tátil ao longo da Calçada ?	Não	-
P_9	A calçada Possui Rebaixamento de Veiculos correto ?	N.A	0
P_10	Existencia de altura livre menor que 2,10 m ?	Não	-
P_11	O Passeio está no padrao da SMPU ?	Não	0
P_12	A testada possui prática de estacionamento sobre o passeio ?	Não	10
P_13	Existe algum dispositivo de Drenagem sobre a calçada ?	Não	0
P_14	Existe PED em frente a testada ?	Não	-
P_15	Existe FTP em frente a testada ?	Sim	-
P_16	Classificação geral da calçada pelo pesquisador.	Ruim	5

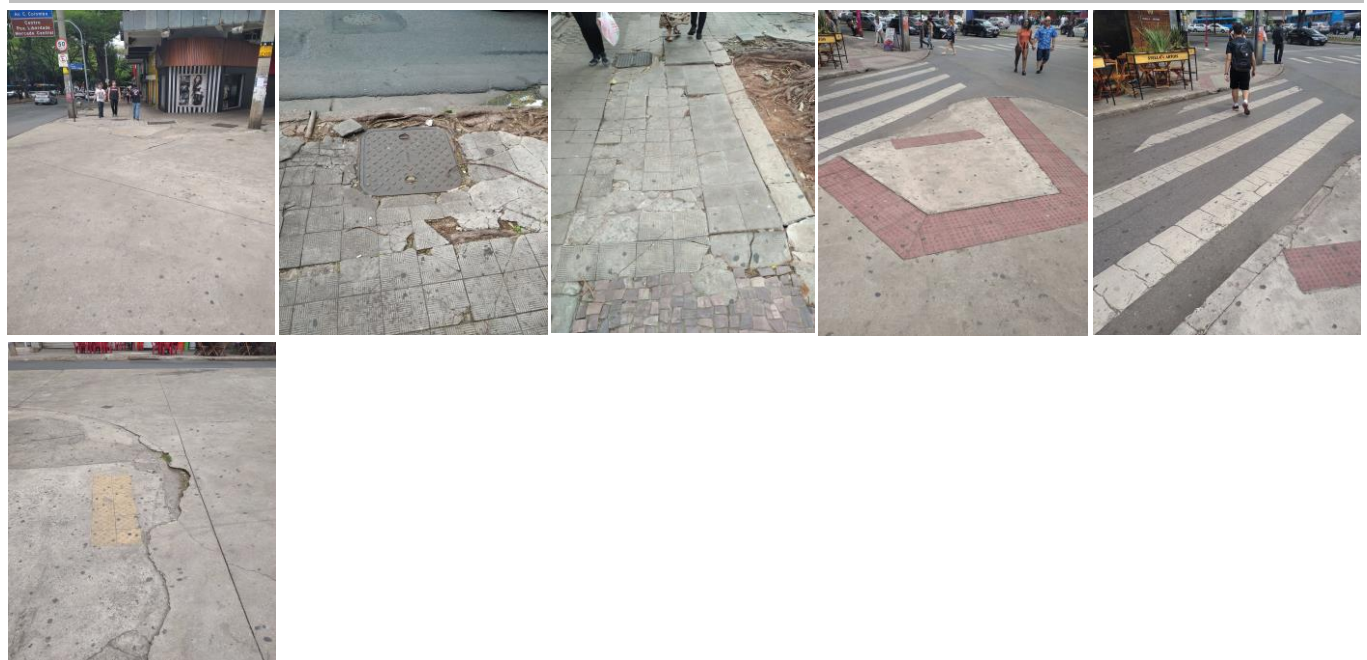
Fotos Complementares - Detalhes do Passeio

ID	Itens Avaliados	Respostas	Nota
P_7_1	Qual tipo do Rebaixo ?	Rebaixo Tipo 1 (trapézio)	0
P_7_1_1	Se for do Tipo 1, Passeio possui largura livre de 1,2 m ?	Sim	0
P_7_1_2	Se for do Tipo 1, O rebaixo tem abas conforme a norma ?	Não	-1
P_7_2	A rampa do rebaixo tem Inclinação da norma (8,33%) ?	Sim	0
P_7_3	O rebaixo possui piso tátil ?	Tem só piso de alerta	-1
P_7_3_1	O piso tátil de alerta e direcional do rebaixo está conforme a norma ?	Sim	0
P_8_1	O piso tátil está no eixo da faixa livre ?	0	0
P_8_2	Se tem uma leve mudança de direção está conforme a norma ?	0	0
P_8_3	Se tem mudança de direção de 90º ou maior está conforme a norma ?	0	0
P_8_4	Se tem mudança de direção de três faixas direcionais está conforme a norma ?	0	0
P_8_5	Se tem mudança de direção de quatro faixas direcionais está conforme a norma?	0	0
P_8_6	Tem piso tátil em pontos de ônibus conforme a norma?	0	0
P_8_7	O piso tátil tem conexão com os lotes vizinhos?	0	0

P_8_8	O piso tátil está em boas condições aparentes?	0	0
P_8_9	O piso tátil apresenta desenho com bom senso?	0	0
P_13_1	Dispositivo de Drenagem está devidamente instalado e bem conservado?	0	0
P_13_2	Dispositivo de Drenagem oferece risco para caminamento seguro de pedestre?	0	0
