Diagnóstico da Calçada	Qualidade do Serviço	
Endereço: Rua Curitiba, s/nº	<b>65</b>	<b>C</b>
Data do Registro: 12/11/2019 13:25:04		
#N/D

Diagnóstico da Calçada	Qualidade do Serviço		Complemento do Diagnóstico
Endereço: Rua Curitiba, s/nº Data do Registro: 12/11/2019 13:25:04 #N/D	65	C

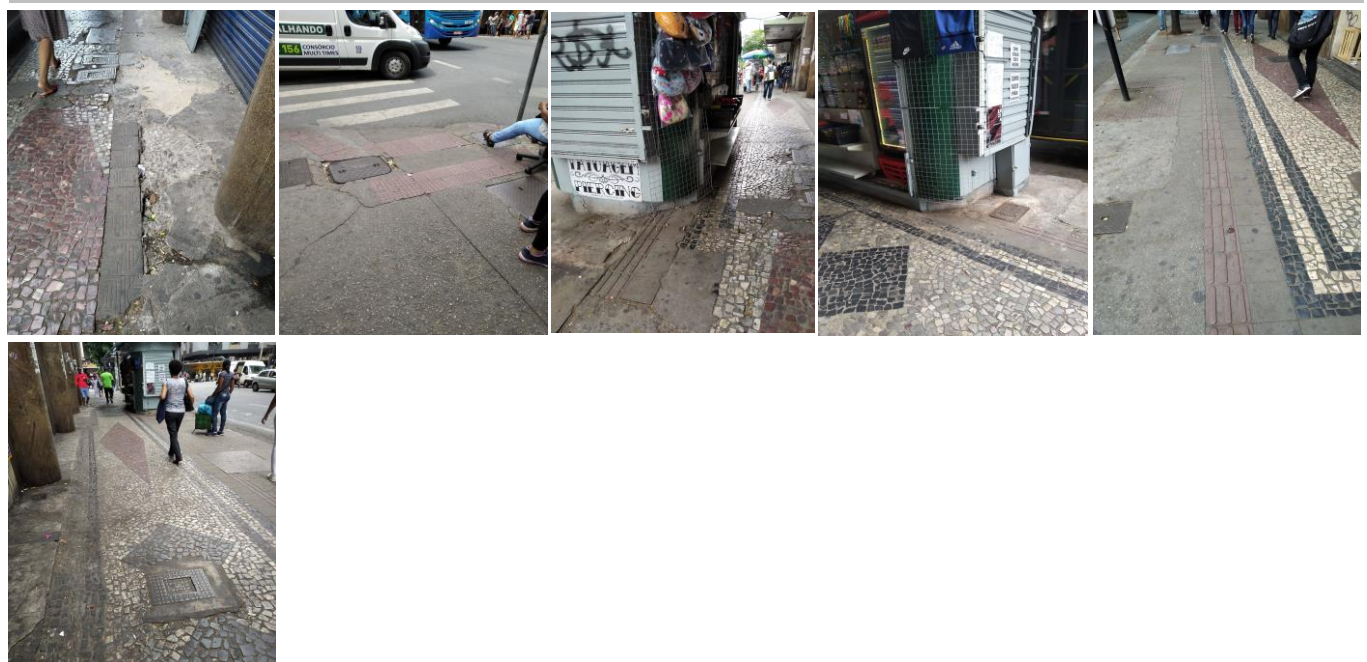
Fotos Complementares - Detalhes do Passeio

ID	Itens Avaliados	Respostas	Nota
P_1	O Mobiliário urbano está dentro da faixa de serviço de 70 cm ?	Sim	-
P_2	Qual a largura livre do Passeio ?	Acima de 1.50 m	10
P_3	Tipo de revestimento da calçada ?	Pedra Portuguesa	8
P_4	Existência de Buracos ?	Poucos	5
P_5	Condições Gerais do Piso e meio-fio da calçada ?	Ótimo(a)	10
P_6	Presença de desníveis ?	Nenhum	10
P_7	Tem rebaixamento de calçada para Pedestre ?	Sim	7
P_8	Possui piso tátil ao longo da Calçada ?	Sim	-
P_9	A calçada Possui Rebaixamento de Veículos correto ?	N.A	0
P_10	Existência de altura livre menor que 2,10 m ?	Não	-
P_11	O Passeio está no padrão da SMPU ?	Não	0
P_12	A testada possui prática de estacionamento sobre o passeio ?	Não	10
P_13	Existe algum dispositivo de Drenagem sobre a calçada ?	Não	0
P_14	Existe PED em frente a testada ?	Não	-
P_15	Existe FTP em frente a testada ?	Não	-
P_16	Classificação geral da calçada pelo pesquisador.	Regular	5
