Lote 4 - Rota: Contorno

FRATAR
ENGENHARIA CONSULTIVA

Diagnóstico da Calçada	Qualidade do Serviço	
Endereço: Av. Contorno, 10550	75	B
Data do Registro: 29/10/2019 13:13:01		
Num. Lote CTM: 10424700235

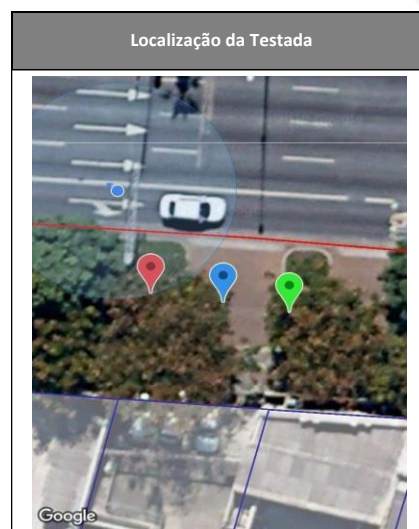
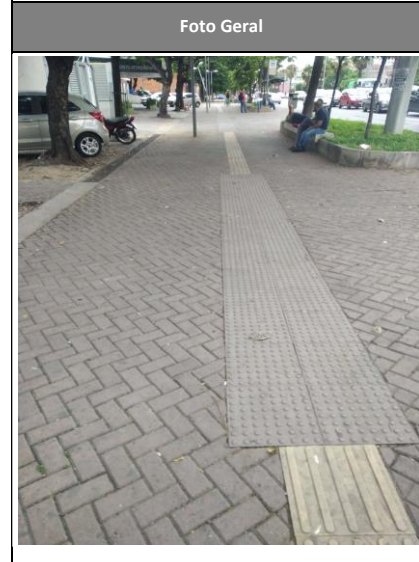
ID	Itens Avaliados	Respostas	Nota
P_1	O Mobiliário urbano está dentro da faixa de serviço de 70 cm ?	Sim	-
P_2	Qual a largura livre do Passeio ?	Acima de 1.50 m	10
P_3	Tipo de revestimento da calçada ?	Bloco Intertravado de Concreto	10
P_4	Existência de Buracos ?	Poucos	5
P_5	Condições Gerais do Piso e meio-fio da calçada ?	Ótimo(a)	10
P_6	Presença de desníveis ?	Nenhum	10
P_7	Tem rebaixamento de calçada para Pedestre ?	Não	10
P_8	Possui piso tátil ao longo da Calçada ?	Sim	-
P_9	A calçada Possui Rebaixamento de Veículos correto ?	Sim	10
P_10	Existência de altura livre menor que 2,10 m ?	Não	-
P_11	O Passeio está no padrão da SMPU ?	Não	0
P_12	A testada possui prática de estacionamento sobre o passeio ?	Sim	0
P_13	Existe algum dispositivo de Drenagem sobre a calçada ?	Sim	0
P_14	Existe PED em frente a testada ?	Não	-
P_15	Existe FTP em frente a testada ?	Não	-
P_16	Classificação geral da calçada pelo pesquisador.	Ótimo(a)	10
