Diagnóstico da Calçada	Qualidade do Serviço	
<b>Endereço: Av. Brigadeiro Eduardo Gomes, 1408</b>	<b>80</b>	<b>B</b>
<b>Data do Registro: 13/11/2019 14:57:03</b>		
<b>Num. Lote CTM: 130152200105</b>

# Lote 1 - Rota: Noroeste

**FRATAR**  
ENGENHARIA CONSULTIVA

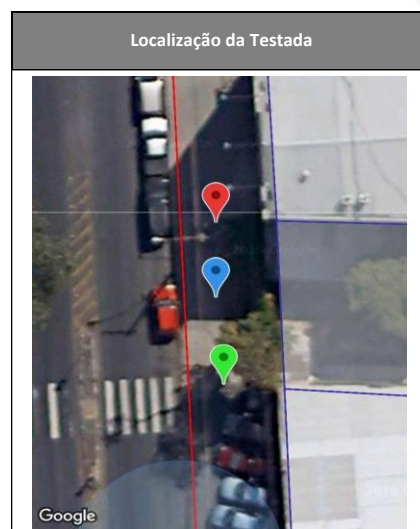
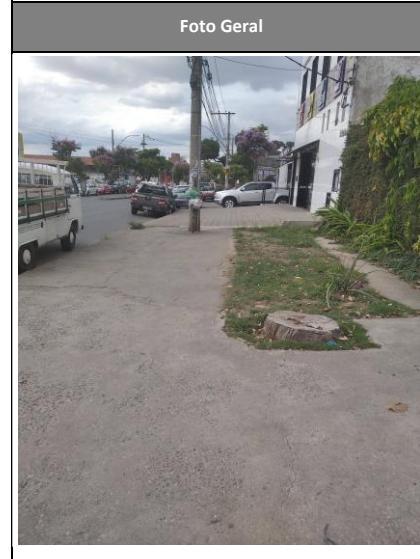
ID	Itens Avaliados	Respostas	Nota
P_1	O Mobiliário urbano está dentro da faixa de serviço de 70 cm ?	Não	-
P_2	Qual a largura livre do Passeio ?	Acima de 1.50 m	10
P_3	Tipo de revestimento da calçada ?	Concreto	10
P_4	Existência de Buracos ?	Nenhum	10
P_5	Condições Gerais do Piso e meio-fio da calçada ?	Regular	5
P_6	Presença de desníveis ?	Nenhum	10
P_7	Tem rebaixamento de calçada para Pedestre ?	Não	10
P_8	Possui piso tátil ao longo da Calçada ?	Não	-
P_9	A calçada Possui Rebaixamento de Veículos correto ?	Sim	10
P_10	Existência de altura livre menor que 2,10 m ?	Não	-
P_11	O Passeio está no padrão da SMPU ?	Não	0
P_12	A testada possui prática de estacionamento sobre o passeio ?	Não	10
P_13	Existe algum dispositivo de Drenagem sobre a calçada ?	Não	0
P_14	Existe PED em frente a testada ?	Não	-
P_15	Existe FTP em frente a testada ?	Não	-
P_16	Classificação geral da calçada pelo pesquisador.	Regular	5
