# Lote 4 - Rota: Raja Gabágia

Diagnóstico da Calçada	Qualidade do Serviço	
Endereço: Av. Álvares Cabral, 1900	<b>58</b>	<b>C</b>
Data do Registro: 20/11/2019 16:26:42		
Num. Lote CTM: 10047600105

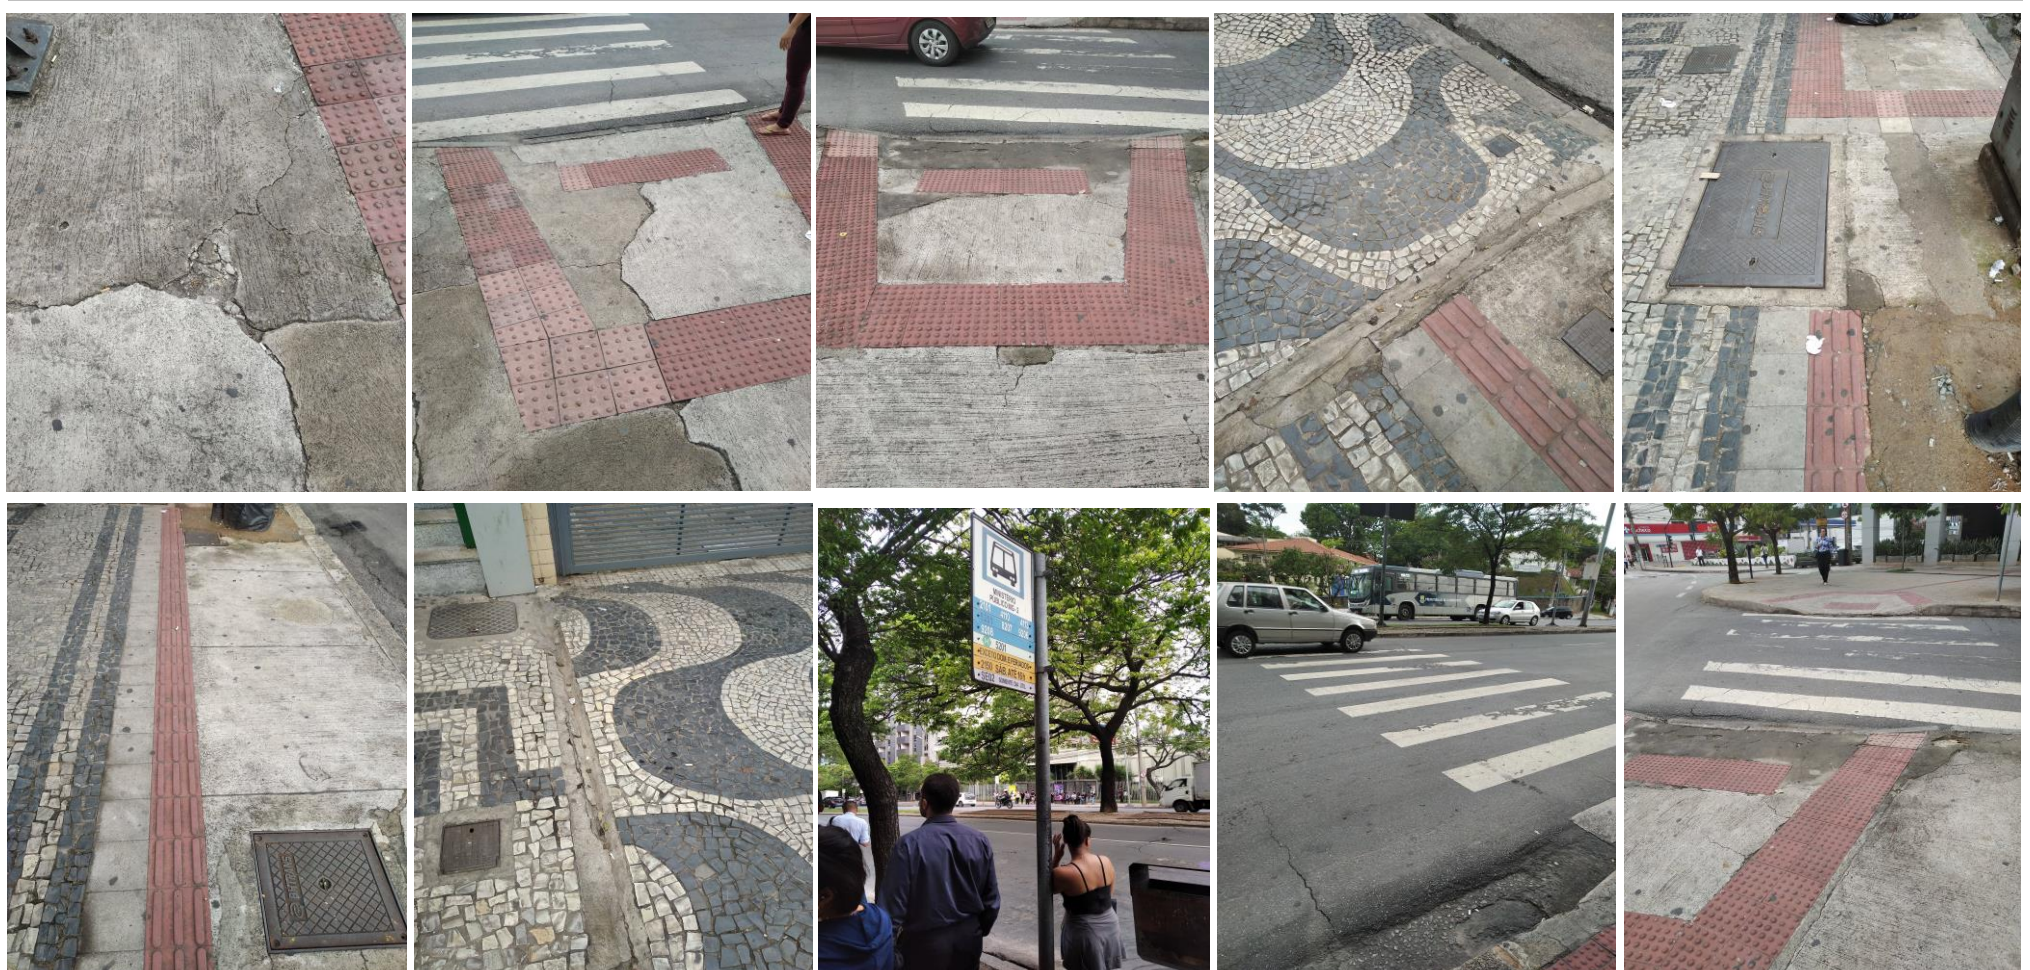
## Fotos Complementares - Detalhes do Passeio

ID	Itens Avaliados	Respostas	Nota
P_1	O Mobiliário urbano está dentro da faixa de serviço de 70 cm ?	Sim	-
P_2	Qual a largura livre do Passeio ?	Acima de 1.50 m	10
P_3	Tipo de revestimento da calçada ?	Pedra Portuguesa	8
P_4	Existencia de Buracos ?	Poucos	5
P_5	Condições Gerais do Piso e meio-fio da calçada ?	Ótimo(a)	10
P_6	Presença de desniveis ?	Nenhum	10
P_7	Tem rebaixamento de calçada para Pedestre ?	Sim	8
P_8	Possui piso tátil ao longo da Calçada ?	Sim	-
P_9	A calçada Possui Rebaixamento de Veiculos correto ?	N.A	0
P_10	Existencia de altura livre menor que 2,10 m ?	Não	-
P_11	O Passeio está no padrao da SMPU ?	Não	0
P_12	A testada possui prática de estacionamento sobre o passeio ?	Não	10
P_13	Existe algum dispositivo de Drenagem sobre a calçada ?	Sim	0
P_14	Existe PED em frente a testada ?	Sim	-
P_15	Existe FTP em frente a testada ?	Sim	-
P_16	Classificação geral da calçada pelo pesquisador.	Regular	5
