Diagnóstico da Calçada	Qualidade do Serviço	
Endereço: Praça da Liberdade, 1130	50	D
Data do Registro: 02/11/2019 10:18:13		
Num. Lote CTM: 10191700025

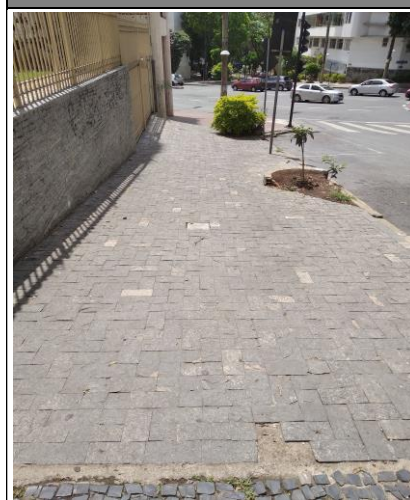
Foto Geral

ID	Itens Avaliados	Respostas	Nota
P_1	O Mobiliário urbano está dentro da faixa de serviço de 70 cm ?	Sim	-
P_2	Qual a largura livre do Passeio ?	Acima de 1.50 m	10
P_3	Tipo de revestimento da calçada ?	Outro	8
P_4	Existência de Buracos ?	Nenhum	5
P_5	Condições Gerais do Piso e meio-fio da calçada ?	Regular	5
P_6	Presença de desníveis ?	Severo	7
P_7	Tem rebaixamento de calçada para Pedestre ?	Não	10
P_8	Possui piso tátil ao longo da Calçada ?	Não	-
P_9	A calçada Possui Rebaixamento de Veículos correto ?	Não	0
P_10	Existência de altura livre menor que 2,10 m ?	Não	-
P_11	O Passeio está no padrão da SMPU ?	Não	0
P_12	A testada possui prática de estacionamento sobre o passeio ?	Não	10
P_13	Existe algum dispositivo de Drenagem sobre a calçada ?	Não	0
P_14	Existe PED em frente a testada ?	Não	-
P_15	Existe FTP em frente a testada ?	Não	-
P_16	Classificação geral da calçada pelo pesquisador.	Regular	5
