Diagnóstico da Calçada	Qualidade do Serviço	
Endereço: Av. Brigadeiro Eduardo Gomes, 1621	<b>80</b>	<b>B</b>
Data do Registro: 26/11/2019 16:14:09		
Num. Lote CTM: 130515800400

# Lote 1 - Rota: Noroeste

**FRATAR**  
ENGENHARIA CONSULTIVA

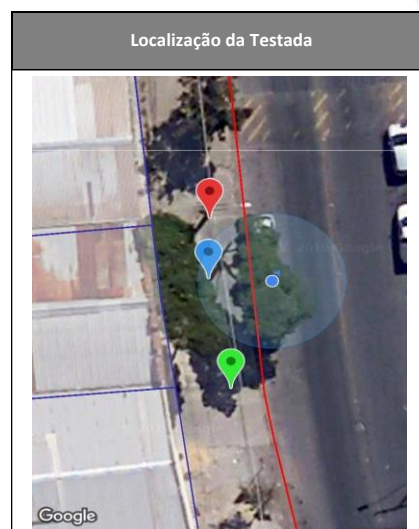
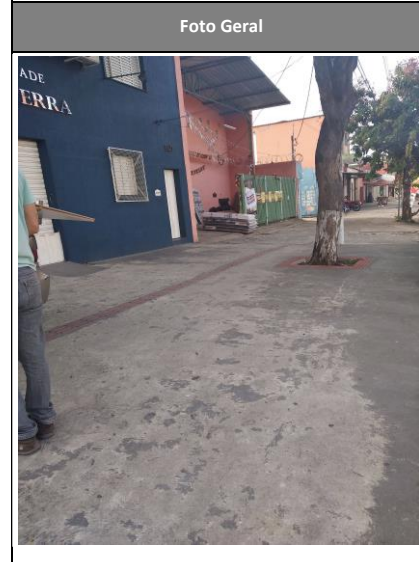
ID	Itens Avaliados	Respostas	Nota
P_1	O Mobiliário urbano está dentro da faixa de serviço de 70 cm ?	Sim	-
P_2	Qual a largura livre do Passeio ?	Acima de 1.50 m	10
P_3	Tipo de revestimento da calçada ?	Concreto	10
P_4	Existência de Buracos ?	Nenhum	10
P_5	Condições Gerais do Piso e meio-fio da calçada ?	Ótimo(a)	10
P_6	Presença de desníveis ?	Nenhum	10
P_7	Tem rebaixamento de calçada para Pedestre ?	Não	10
P_8	Possui piso tátil ao longo da Calçada ?	Sim	-
P_9	A calçada Possui Rebaixamento de Veículos correto ?	N.A	0
P_10	Existência de altura livre menor que 2,10 m ?	Não	-
P_11	O Passeio está no padrão da SMPU ?	Não	0
P_12	A testada possui prática de estacionamento sobre o passeio ?	Não	10
P_13	Existe algum dispositivo de Drenagem sobre a calçada ?	Não	0
P_14	Existe PED em frente a testada ?	Não	-
P_15	Existe FTP em frente a testada ?	Não	-
P_16	Classificação geral da calçada pelo pesquisador.	Ótimo(a)	10
