# Lote 4 - Rota: Contorno

Diagnóstico da Calçada	Qualidade do Serviço	
Endereço: Av. Contorno, 10601	<b>78</b>	<b>B</b>
Data do Registro: 30/10/2019 12:36:08		
Num. Lote CTM: 20652200010

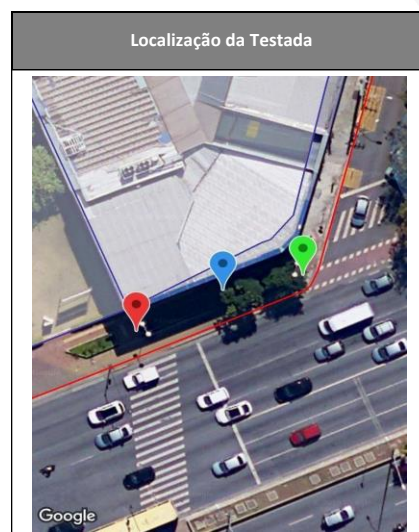
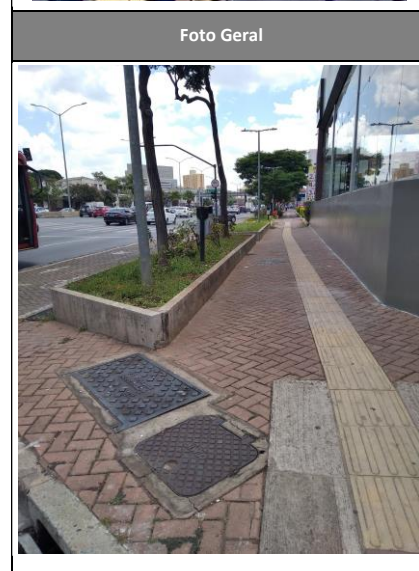
ID	Itens Avaliados	Respostas	Nota
P_1	O Mobiliário urbano está dentro da faixa de serviço de 70 cm ?	Sim	-
P_2	Qual a largura livre do Passeio ?	Acima de 1.50 m	10
P_3	Tipo de revestimento da calçada ?	Bloco Intertravado de Concreto	10
P_4	Existência de Buracos ?	Nenhum	10
P_5	Condições Gerais do Piso e meio-fio da calçada ?	Ótimo(a)	10
P_6	Presença de desníveis ?	Nenhum	10
P_7	Tem rebaixamento de calçada para Pedestre ?	Sim	8
P_8	Possui piso tátil ao longo da Calçada ?	Sim	-
P_9	A calçada Possui Rebaixamento de Veículos correto ?	N.A	0
P_10	Existência de altura livre menor que 2,10 m ?	Não	-
P_11	O Passeio está no padrão da SMPU ?	Não	0
P_12	A testada possui prática de estacionamento sobre o passeio ?	Não	10
P_13	Existe algum dispositivo de Drenagem sobre a calçada ?	Sim	0
P_14	Existe PED em frente a testada ?	Não	-
P_15	Existe FTP em frente a testada ?	Sim	-
P_16	Classificação geral da calçada pelo pesquisador.	Ótimo(a)	10

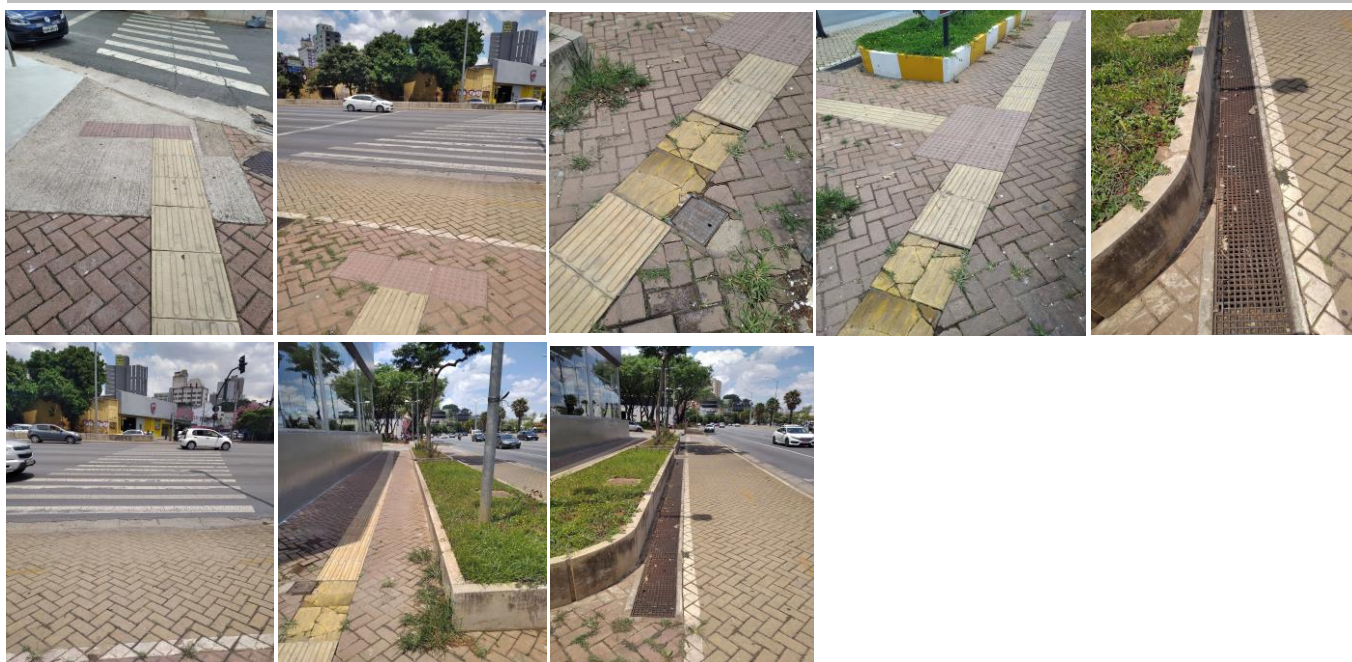
## Fotos Complementares - Detalhes do Passeio

ID	Itens Avaliados	Respostas	Nota
P_7_1	Qual tipo do Rebaixo ?	Rebaixo Tipo 1 (trapézio)	0
P_7_1_1	Se for do Tipo 1, Passeio possui largura livre de 1,2 m ?	Sim	0
P_7_1_2	Se for do Tipo 1, O rebaixo tem abas conforme a norma ?	Não	0
P_7_2	A rampa do rebaixo tem Inclinação da norma (8,33%) ?	Sim	0
P_7_3	O rebaixo possui piso tátil ?	Tem piso de alerta e direcional	0
P_7_3_1	O piso tátil de alerta e direcional do rebaixo está conforme a norma ?	Não	0
P_8_1	O piso tátil está no eixo da faixa livre ?	Sim	0
P_8_2	Se tem uma leve mudança de direção está conforme a norma ?	Sim	0
P_8_3	Se tem mudança de direção de 90º ou maior está conforme a norma ?	N.A	0
P_8_4	Se tem mudança de direção de três faixas direcionais está conforme a norma ?	Sim	0
P_8_5	Se tem mudança de direção de quatro faixas direcionais está conforme a norma?	Sim	0
P_8_6	Tem piso tátil em pontos de ônibus conforme a norma?	N.A	0
P_8_7	O piso tátil tem conexão com os lotes vizinhos?	Sim	0

P_8_8	O piso tátil está em boas condições aparentes?	Não	0
P_8_9	O piso tátil apresenta desenho com bom senso?	Sim	0
P_13_1	Dispositivo de Drenagem está devidamente instalado e bem conservado?	Sim	0
P_13_2	Dispositivo de Drenagem oferece risco para caminamento seguro de pedestre?	Não	0
