Diagnóstico da Calçada	Qualidade do Serviço	
Endereço: Av. Portugal, 1060	51	C
Data do Registro: 16/11/2019 11:04:11		
Num. Lote CTM: 200011603110

Diagnóstico da Calçada	Qualidade do Serviço		Complemento do Diagnóstico
Endereço: Av. Portugal, 1060	51	C	
Data do Registro: 16/11/2019 11:04:11			
Num. Lote CTM: 200011603110

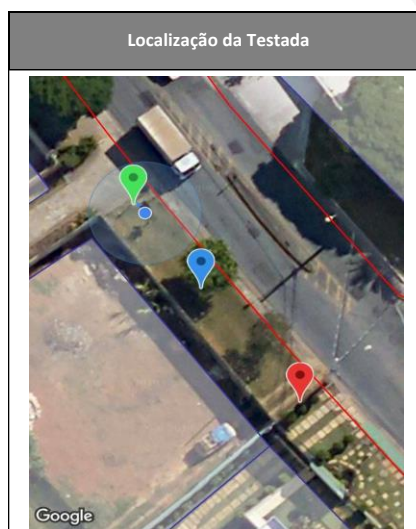
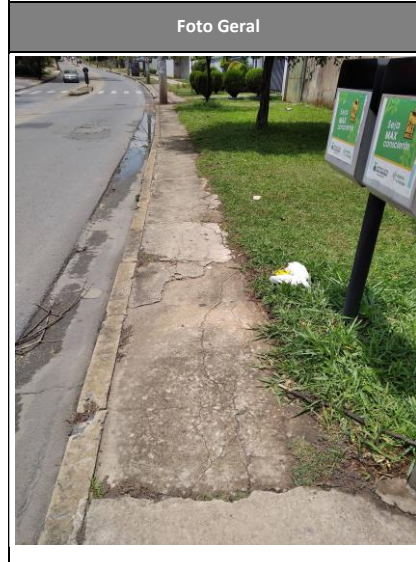
ID	Itens Avaliados	Respostas	Nota
P_1	O Mobiliário urbano está dentro da faixa de serviço de 70 cm ?	Sim	-
P_2	Qual a largura livre do Passeio ?	Abaixo 0.80 m	1
P_3	Tipo de revestimento da calçada ?	Concreto	10
P_4	Existência de Buracos ?	Poucos	5
P_5	Condições Gerais do Piso e meio-fio da calçada ?	Regular	5
P_6	Presença de desníveis ?	Nenhum	10
P_7	Tem rebaixamento de calçada para Pedestre ?	Não	10
P_8	Possui piso tátil ao longo da Calçada ?	Não	-
P_9	A calçada Possui Rebaixamento de Veículos correto ?	Não	0
P_10	Existência de altura livre menor que 2,10 m ?	Não	-
P_11	O Passeio está no padrão da SMPU ?	Não	0
P_12	A testada possui prática de estacionamento sobre o passeio ?	Não	10
P_13	Existe algum dispositivo de Drenagem sobre a calçada ?	Não	0
P_14	Existe PED em frente a testada ?	Não	-
P_15	Existe FTP em frente a testada ?	Não	-
P_16	Classificação geral da calçada pelo pesquisador.	Ruim	0
