Diagnóstico da Calçada	Qualidade do Serviço	
Endereço: Av. Cristovão Colombo, 54	<b>54</b>	<b>C</b>
Data do Registro: 12/11/2019 13:09:10		
Num. Lote CTM: 10021800135

Diagnóstico da Calçada	Qualidade do Serviço		Complemento do Diagnóstico
<b>Endereço: Av. Cristovão Colombo, 54</b> <b>Data do Registro: 12/11/2019 13:09:10</b> <b>Num. Lote CTM: 10021800135</b>	<b>54</b>	<b>C</b>

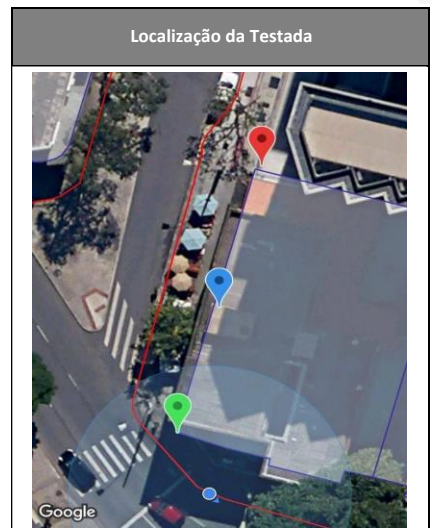
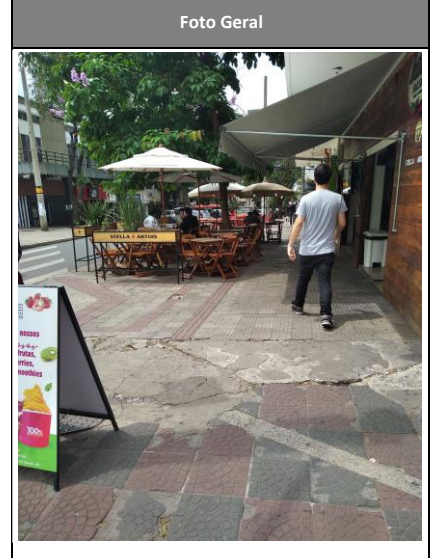
ID	Itens Avaliados	Respostas	Nota
P_1	O Mobiliário urbano está dentro da faixa de serviço de 70 cm ?	Sim	-
P_2	Qual a largura livre do Passeio ?	Acima de 1.50 m	10
P_3	Tipo de revestimento da calçada ?	Ladrilho Hidráulico	10
P_4	Existência de Buracos ?	Poucos	5
P_5	Condições Gerais do Piso e meio-fio da calçada ?	Péssimo	0
P_6	Presença de desníveis ?	Nenhum	10
P_7	Tem rebaixamento de calçada para Pedestre ?	Sim	8
P_8	Possui piso tátil ao longo da Calçada ?	Não	-
P_9	A calçada Possui Rebaixamento de Veículos correto ?	N.A	0
P_10	Existência de altura livre menor que 2,10 m ?	Não	-
P_11	O Passeio está no padrão da SMPU ?	Não	0
P_12	A testada possui prática de estacionamento sobre o passeio ?	Não	10
P_13	Existe algum dispositivo de Drenagem sobre a calçada ?	Não	0
P_14	Existe PED em frente a testada ?	Não	-
P_15	Existe FTP em frente a testada ?	Sim	-
P_16	Classificação geral da calçada pelo pesquisador.	Ruim	0
