Diagnóstico da Calçada	Qualidade do Serviço	
Endereço: Av. Andradas, 2287	53	C
Data do Registro: 11/11/2019 10:03:24		
Num. Lote CTM: 1051800030

Diagnóstico da Calçada	Qualidade do Serviço		Complemento do Diagnóstico
Endereço: Av. Andradas, 2287	53	C	
Data do Registro: 11/11/2019 10:03:24			
Num. Lote CTM: 1051800030

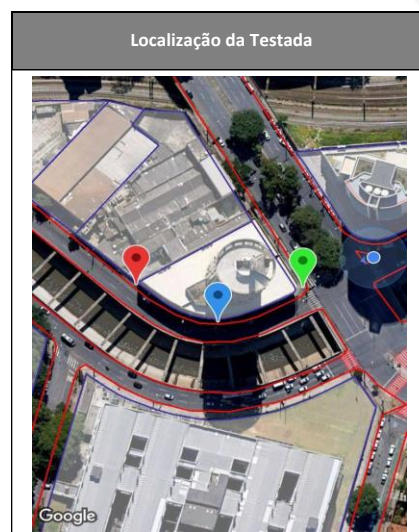
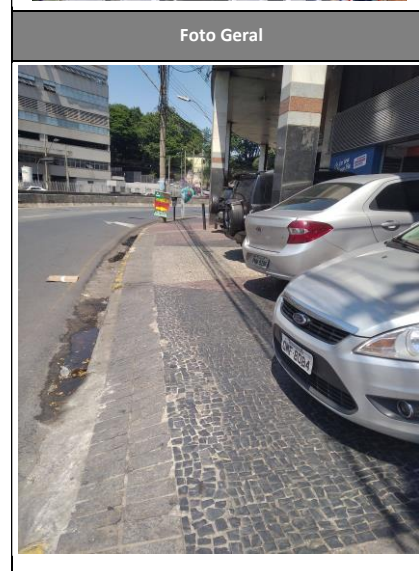
ID	Itens Avaliados	Respostas	Nota
P_1	O Mobiliário urbano está dentro da faixa de serviço de 70 cm ?	Sim	-
P_2	Qual a largura livre do Passeio ?	Acima de 1.50 m	10
P_3	Tipo de revestimento da calçada ?	Pedra Portuguesa	8
P_4	Existência de Buracos ?	Nenhum	10
P_5	Condições Gerais do Piso e meio-fio da calçada ?	Ótimo(a)	10
P_6	Presença de desníveis ?	Nenhum	10
P_7	Tem rebaixamento de calçada para Pedestre ?	Não, mas deveria ter.	0
P_8	Possui piso tátil ao longo da Calçada ?	Não	-
P_9	A calçada Possui Rebaixamento de Veículos correto ?	Não	0
P_10	Existência de altura livre menor que 2,10 m ?	Não	-
P_11	O Passeio está no padrão da SMPU ?	Não	0
P_12	A testada possui prática de estacionamento sobre o passeio ?	Sim	0
P_13	Existe algum dispositivo de Drenagem sobre a calçada ?	Não	0
P_14	Existe PED em frente a testada ?	Não	-
P_15	Existe FTP em frente a testada ?	Sim	-
P_16	Classificação geral da calçada pelo pesquisador.	Regular	5
