Lote 4 - Rota: Contorno

FRATAR
ENGENHARIA CONSULTIVA

Diagnóstico da Calçada	Qualidade do Serviço	
Endereço: Av.Contorno, 2195	82	B
Data do Registro: 04/11/2019 15:09:37		
Num. Lote CTM: 60004800180

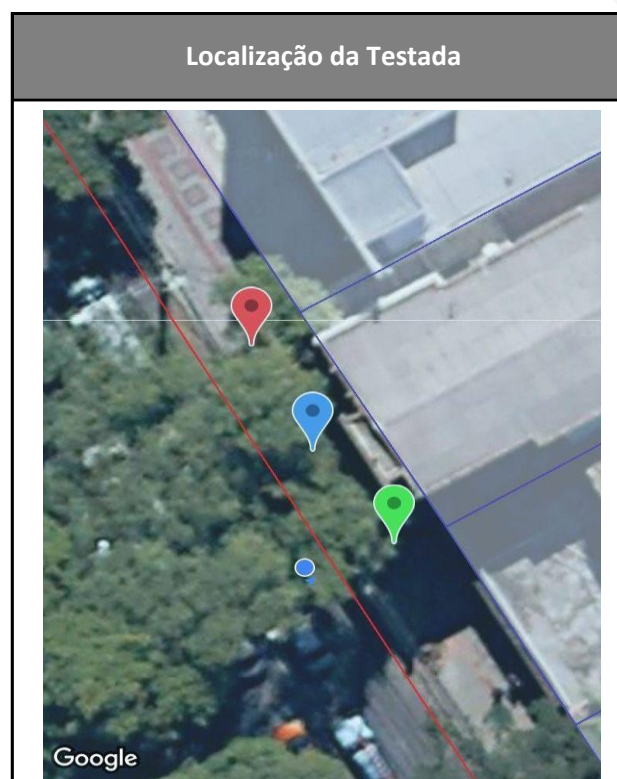
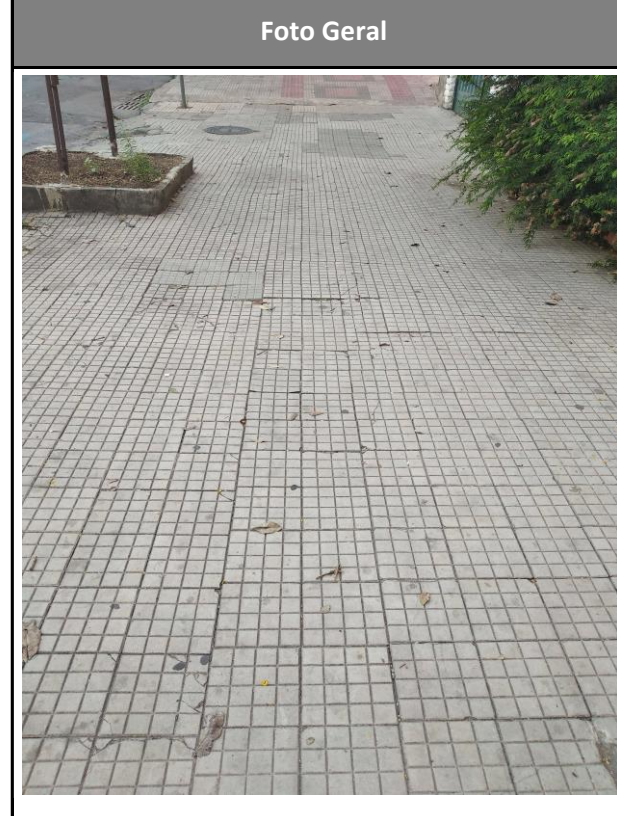
ID	Itens Avaliados	Respostas	Nota
P_1	O Mobiliário urbano está dentro da faixa de serviço de 70 cm ?	Sim	-
P_2	Qual a largura livre do Passeio ?	Acima de 1.50 m	10
P_3	Tipo de revestimento da calçada ?	Ladrilho Hidráulico	10
P_4	Existencia de Buracos ?	Poucos	5
P_5	Condições Gerais do Piso e meio-fio da calçada ?	Ótimo(a)	10
P_6	Presença de desniveis ?	Leve	7
P_7	Tem rebaixamento de calçada para Pedestre ?	Não	10
P_8	Possui piso tátil ao longo da Calçada ?	Não	-
P_9	A calçada Possui Rebaixamento de Veiculos correto ?	Sim	10
P_10	Existencia de altura livre menor que 2,10 m ?	Não	-
P_11	O Passeio está no padrao da SMPU ?	Não	0
P_12	A testada possui prática de estacionamento sobre o passeio ?	Não	10
P_13	Existe algum dispositivo de Drenagem sobre a calçada ?	Não	0
P_14	Existe PED em frente a testada ?	Não	-
P_15	Existe FTP em frente a testada ?	Não	-
P_16	Classificação geral da calçada pelo pesquisador.	Ótimo(a)	10
