Lote 1 - Rota: Padre Pedro Pinto

Diagnóstico da Calçada	Qualidade do Serviço	
Endereço: Rua Padre Pedro Pinto, 397	62	C
Data do Registro: 22/11/2019 10:55:29		
Num. Lote CTM: 190388300565

FRATAR
ENGENHARIA CONSULTIVA

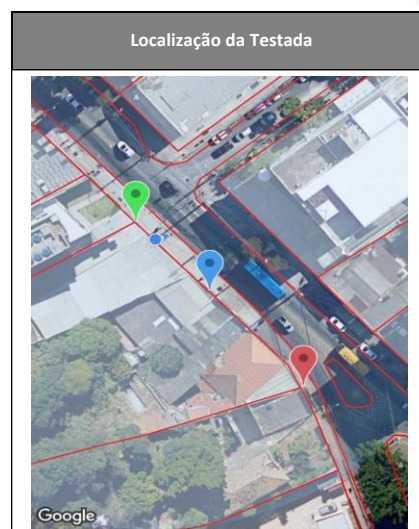
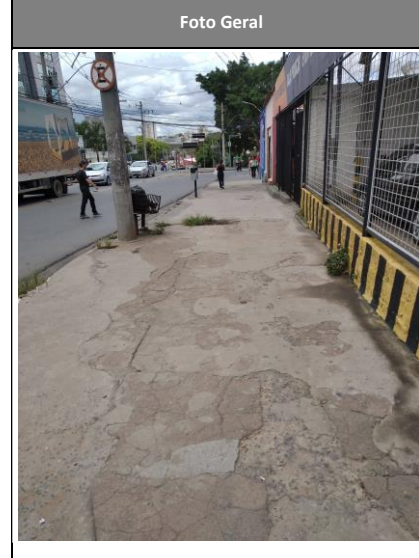
ID	Itens Avaliados	Respostas	Nota
P_1	O Mobiliário urbano está dentro da faixa de serviço de 70 cm ?	Sim	-
P_2	Qual a largura livre do Passeio ?	Acima de 1.50 m	10
P_3	Tipo de revestimento da calçada ?	Concreto	10
P_4	Existência de Buracos ?	Poucos	5
P_5	Condições Gerais do Piso e meio-fio da calçada ?	Regular	5
P_6	Presença de desníveis ?	Nenhum	10
P_7	Tem rebaixamento de calçada para Pedestre ?	Sim	7
P_8	Possui piso tátil ao longo da Calçada ?	Não	-
P_9	A calçada Possui Rebaixamento de Veículos correto ?	Não	0
P_10	Existência de altura livre menor que 2,10 m ?	Não	-
P_11	O Passeio está no padrão da SMPU ?	Não	0
P_12	A testada possui prática de estacionamento sobre o passeio ?	Não	10
P_13	Existe algum dispositivo de Drenagem sobre a calçada ?	Não	0
P_14	Existe PED em frente a testada ?	Não	-
P_15	Existe FTP em frente a testada ?	Sim	-
P_16	Classificação geral da calçada pelo pesquisador.	Regular	5

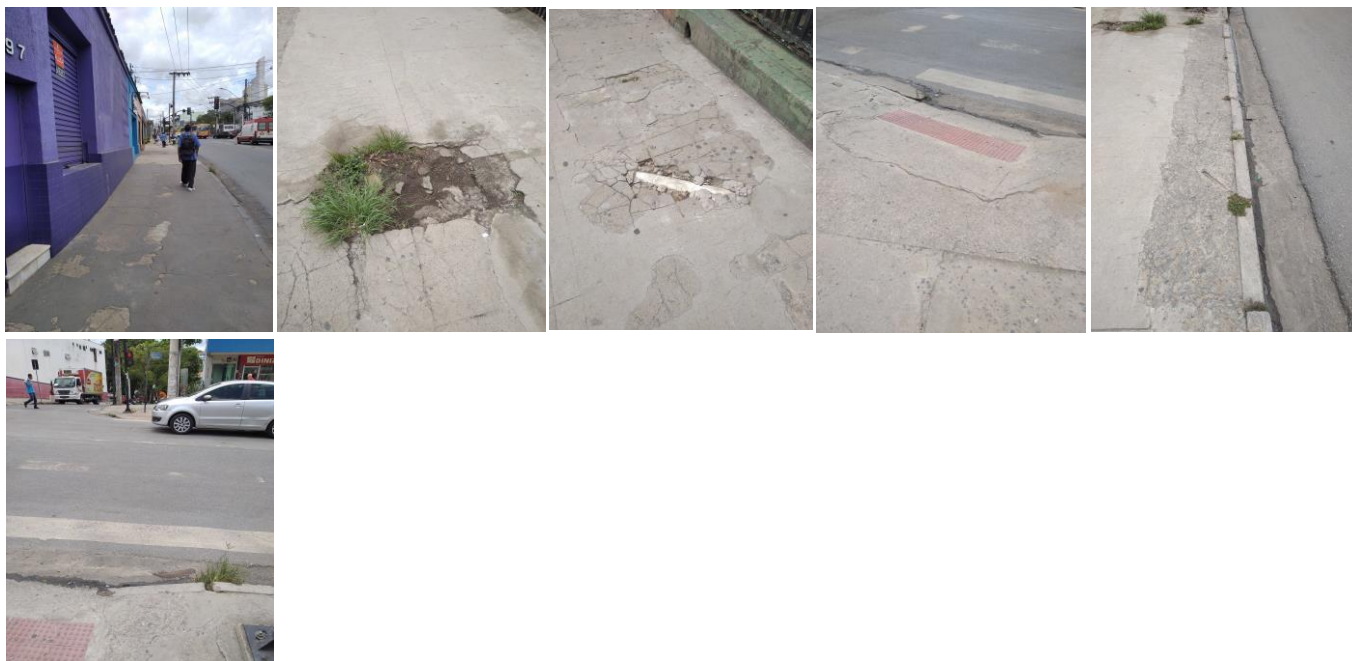
Fotos Complementares - Detalhes do Passeio

ID	Itens Avaliados	Respostas	Nota
P_7_1	Qual tipo do Rebaixo ?	Rebaixo Tipo 1 (trapézio)	0
P_7_1_1	Se for do Tipo 1, Passeio possui largura livre de 1,2 m ?	Sim	0
P_7_1_2	Se for do Tipo 1, O rebaixo tem abas conforme a norma ?	Não	0
P_7_2	A rampa do rebaixo tem Inclinação da norma (8,33%) ?	Sim	0
P_7_3	O rebaixo possui piso tátil ?	Tem só piso de alerta	0
P_7_3_1	O piso tátil de alerta e direcional do rebaixo está conforme a norma ?	Não	0
P_8_1	O piso tátil está no eixo da faixa livre ?	0	0
P_8_2	Se tem uma leve mudança de direção está conforme a norma ?	0	0
P_8_3	Se tem mudança de direção de 90º ou maior está conforme a norma ?	0	0
P_8_4	Se tem mudança de direção de três faixas direcionais está conforme a norma ?	0	0
P_8_5	Se tem mudança de direção de quatro faixas direcionais está conforme a norma?	0	0
P_8_6	Tem piso tátil em pontos de ônibus conforme a norma?	0	0
P_8_7	O piso tátil tem conexão com os lotes vizinhos?	0	0

P_8_8	O piso tátil está em boas condições aparentes?	0	0
P_8_9	O piso tátil apresenta desenho com bom senso?	0	0
P_13_1	Dispositivo de Drenagem está devidamente instalado e bem conservado?	0	0
P_13_2	Dispositivo de Drenagem oferece risco para caminamento seguro de pedestre?	0	0
