Lote 4 - Rota: Contorno

Diagnóstico da Calçada	Qualidade do Serviço	
Endereço: Av.Contorno, 4634	73	B
Data do Registro: 02/11/2019 18:11:46		
Num. Lote CTM: 10136500430

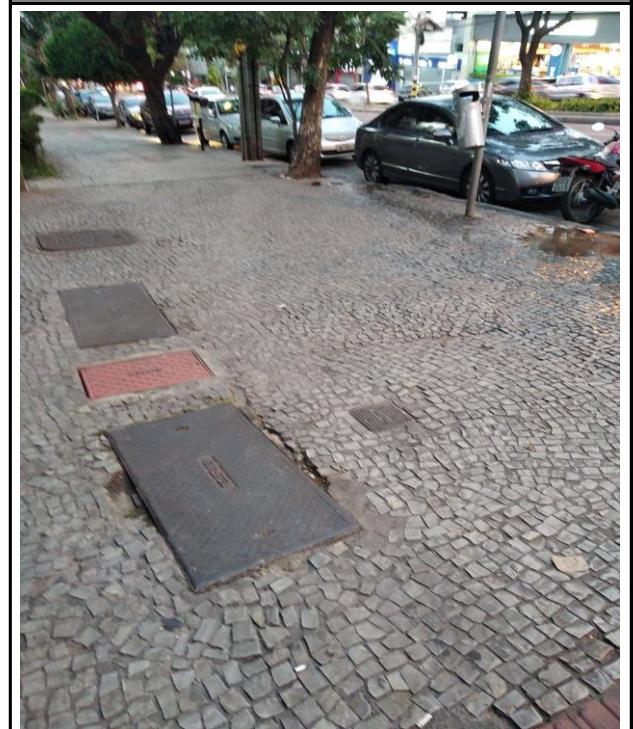
Foto Geral

ID	Itens Avaliados	Respostas	Nota
P_1	O Mobiliário urbano está dentro da faixa de serviço de 70 cm ?	Sim	-
P_2	Qual a largura livre do Passeio ?	Acima de 1.50 m	10
P_3	Tipo de revestimento da calçada ?	Pedra Portuguesa	8
P_4	Existencia de Buracos ?	Poucos	5
P_5	Condições Gerais do Piso e meio-fio da calçada ?	Ótimo(a)	10
P_6	Presença de desniveis ?	Nenhum	10
P_7	Tem rebaixamento de calçada para Pedestre ?	Não	10
P_8	Possui piso tátil ao longo da Calçada ?	Não	-
P_9	A calçada Possui Rebaixamento de Veiculos correto ?	N.A	0
P_10	Existencia de altura livre menor que 2,10 m ?	Não	-
P_11	O Passeio está no padrao da SMPU ?	Não	0
P_12	A testada possui prática de estacionamento sobre o passeio ?	Não	10
P_13	Existe algum dispositivo de Drenagem sobre a calçada ?	Não	0
P_14	Existe PED em frente a testada ?	Não	-
P_15	Existe FTP em frente a testada ?	Não	-
P_16	Classificação geral da calçada pelo pesquisador.	Ótimo(a)	10
