# Lote 4 - Rota: Contorno

Diagnóstico da Calçada	Qualidade do Serviço	
Endereço: Av.Contorno, 16 Data do Registro: 05/11/2019 12:46:21 Num. Lote CTM: 80006900015	<b>76</b>	<b>B</b>

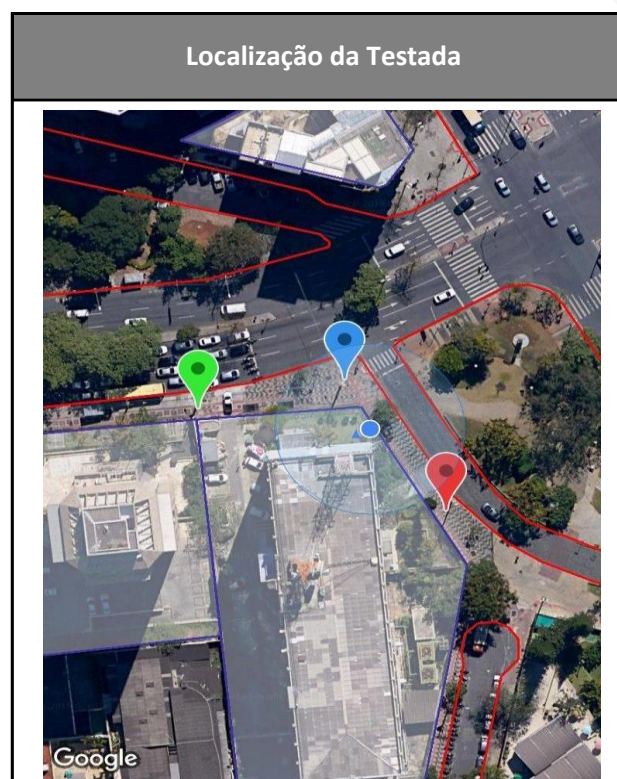
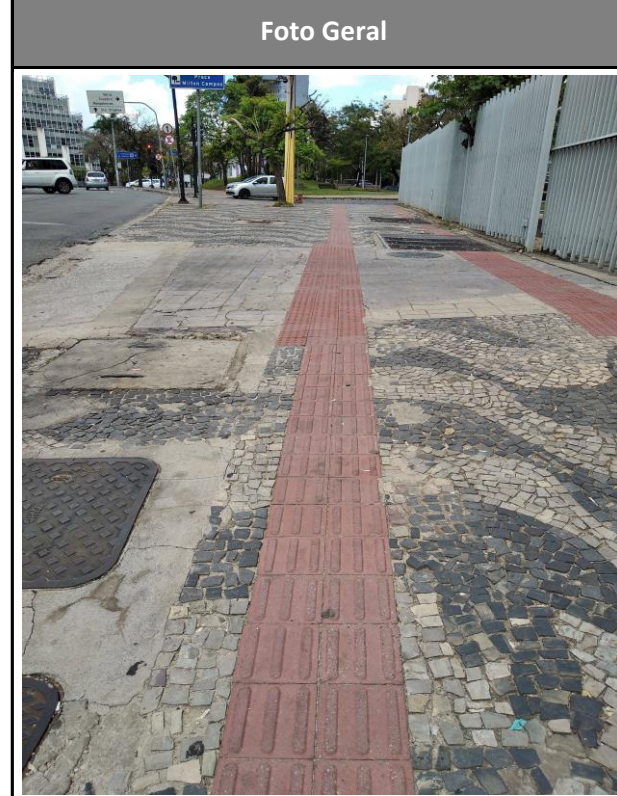
ID	Itens Avaliados	Respostas	Nota
P_1	O Mobiliário urbano está dentro da faixa de serviço de 70 cm ?	Sim	-
P_2	Qual a largura livre do Passeio ?	Acima de 1.50 m	10
P_3	Tipo de revestimento da calçada ?	Pedra Portuguesa	8
P_4	Existencia de Buracos ?	Poucos	5
P_5	Condições Gerais do Piso e meio-fio da calçada ?	Ótimo(a)	10
P_6	Presença de desniveis ?	Nenhum	10
P_7	Tem rebaixamento de calçada para Pedestre ?	Sim	8
P_8	Possui piso tátil ao longo da Calçada ?	Sim	-
P_9	A calçada Possui Rebaixamento de Veiculos correto ?	Sim	10
P_10	Existencia de altura livre menor que 2,10 m ?	Não	-
P_11	O Passeio está no padrao da SMPU ?	Não	0
P_12	A testada possui prática de estacionamento sobre o passeio ?	Não	10
P_13	Existe algum dispositivo de Drenagem sobre a calçada ?	Não	0
P_14	Existe PED em frente a testada ?	Não	-
P_15	Existe FTP em frente a testada ?	Sim	-
P_16	Classificação geral da calçada pelo pesquisador.	Regular	5

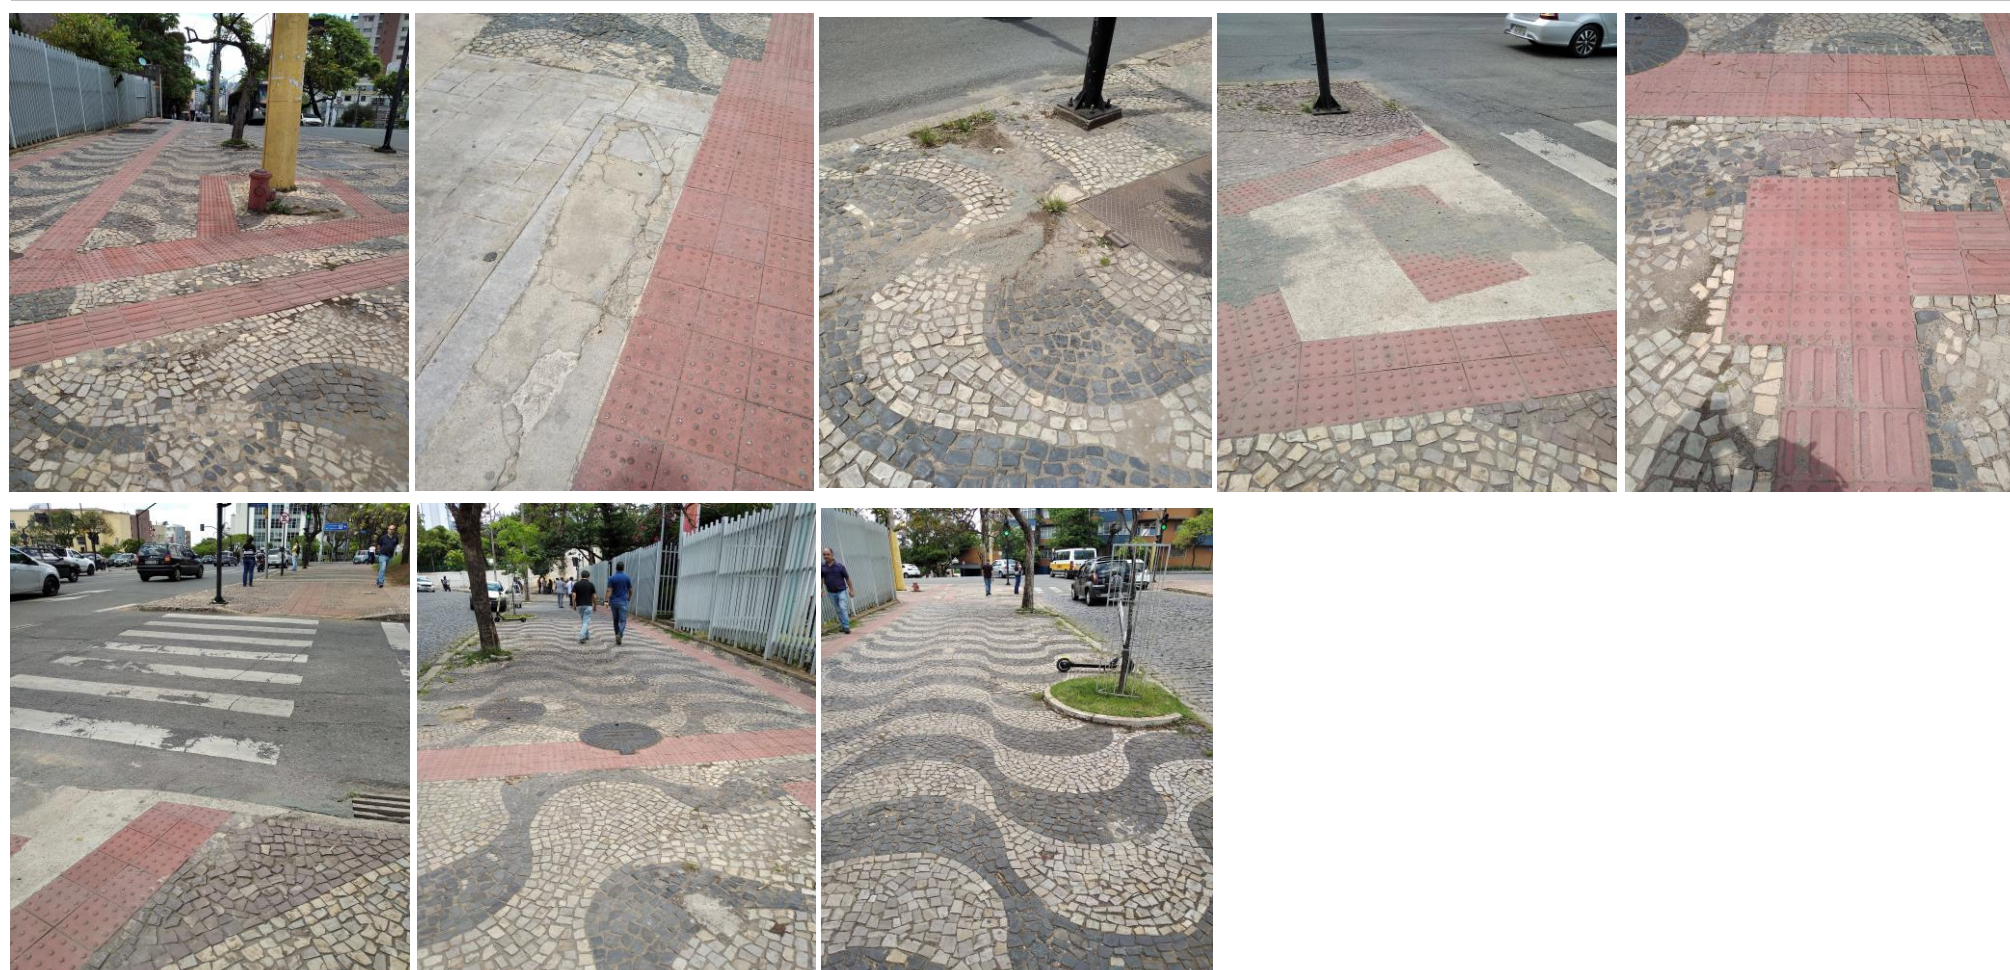
## Fotos Complementares - Detalhes do Passeio

ID	Itens Avaliados	Respostas	Nota
P_7_1	Qual tipo do Rebaixo ?	Rebaixo Tipo 1 (trapézio)	0
P_7_1_1	Se for do Tipo 1, Passeio possui largura livre de 1,2 m ?	Sim	-3
P_7_1_2	Se for do Tipo 1, O rebaixo tem abas conforme a norma ?	Não	0
P_7_2	A rampa do rebaixo tem Inclinação da norma (8,33%) ?	Sim	0
P_7_3	O rebaixo possui piso tátil ?	Tem só piso de alerta	-1
P_7_3_1	O piso tátil de alerta e direcional do rebaixo está conforme a norma ?	Sim	-1
P_8_1	O piso tátil está no eixo da faixa livre ?	Sim	0
P_8_2	Se tem uma leve mudança de direção está conforme a norma ?	Sim	0
P_8_3	Se tem mudança de direção de 90º ou maior está conforme a norma ?	Sim	0
P_8_4	Se tem mudança de direção de três faixas direcionais está conforme a norma ?	Sim	0
P_8_5	Se tem mudança de direção de quatro faixas direcionais está conforme a norma?	N.A	0
P_8_6	Tem piso tátil em pontos de ônibus conforme a norma?	N.A	0
P_8_7	O piso tátil tem conexão com os lotes vizinhos?	Sim	0

P_8_8	O piso tátil está em boas condições aparentes?	Sim	0
P_8_9	O piso tátil apresenta desenho com bom senso?	Não	0
P_13_1	Dispositivo de Drenagem está devidamente instalado e bem conservado?	0	0
P_13_2	Dispositivo de Drenagem oferece risco para caminhamento seguro de pedestre?	0	0
