Diagnóstico da Calçada	Qualidade do Serviço	
Endereço: Av. Afonso Pena, 332	78	B
Data do Registro: 04/11/2019 11:26:29		
Num. Lote CTM: 10477000125

Diagnóstico da Calçada	Qualidade do Serviço		Complemento do Diagnóstico
Endereço: Av. Afonso Pena, 332 Data do Registro: 04/11/2019 11:26:29 Num. Lote CTM: 10477000125	78	B

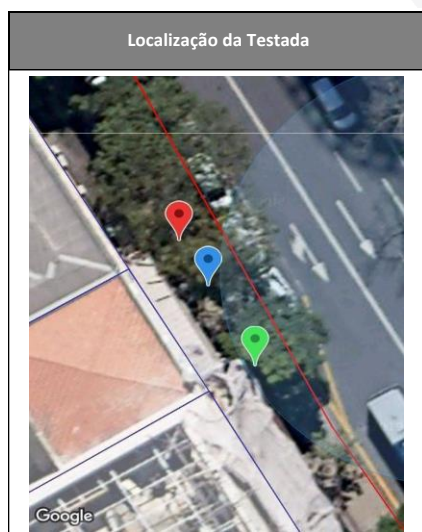
ID	Itens Avaliados	Respostas	Nota
P_1	O Mobiliário urbano está dentro da faixa de serviço de 70 cm ?	Sim	-
P_2	Qual a largura livre do Passeio ?	Acima de 1.50 m	10
P_3	Tipo de revestimento da calçada ?	Pedra Portuguesa	8
P_4	Existência de Buracos ?	Nenhum	10
P_5	Condições Gerais do Piso e meio-fio da calçada ?	Ótimo(a)	10
P_6	Presença de desníveis ?	Nenhum	10
P_7	Tem rebaixamento de calçada para Pedestre ?	Não	10
P_8	Possui piso tátil ao longo da Calçada ?	Não	-
P_9	A calçada Possui Rebaixamento de Veículos correto ?	N.A	0
P_10	Existência de altura livre menor que 2,10 m ?	Não	-
P_11	O Passeio está no padrão da SMPU ?	Não	0
P_12	A testada possui prática de estacionamento sobre o passeio ?	Não	10
P_13	Existe algum dispositivo de Drenagem sobre a calçada ?	Não	0
P_14	Existe PED em frente a testada ?	Não	-
P_15	Existe FTP em frente a testada ?	Não	-
P_16	Classificação geral da calçada pelo pesquisador.	Ótimo(a)	10
