# Lote 5 - Rota: Afonso Pena

**FRATAR**  
ENGENHARIA CONSULTIVA

Diagnóstico da Calçada	Qualidade do Serviço	
Endereço: Av. Afonso Pena, s/nº	<b>80</b>	<b>B</b>
Data do Registro: 02/11/2019 09:53:22		
Num. Lote CTM: 80111900140

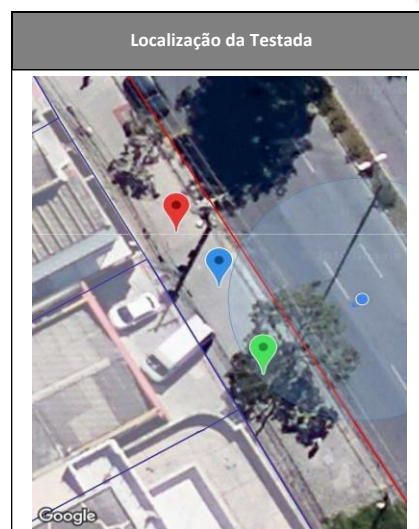
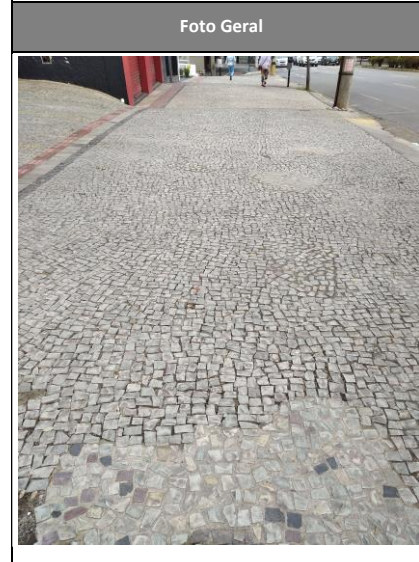
ID	Itens Avaliados	Respostas	Nota
P_1	O Mobiliário urbano está dentro da faixa de serviço de 70 cm ?	Sim	-
P_2	Qual a largura livre do Passeio ?	Acima de 1.50 m	10
P_3	Tipo de revestimento da calçada ?	Pedra Portuguesa	8
P_4	Existência de Buracos ?	Poucos	5
P_5	Condições Gerais do Piso e meio-fio da calçada ?	Ótimo(a)	10
P_6	Presença de desníveis ?	Leve	7
P_7	Tem rebaixamento de calçada para Pedestre ?	Não	10
P_8	Possui piso tátil ao longo da Calçada ?	Sim	-
P_9	A calçada Possui Rebaixamento de Veículos correto ?	Sim	10
P_10	Existência de altura livre menor que 2,10 m ?	Não	-
P_11	O Passeio está no padrão da SMPU ?	Não	0
P_12	A testada possui prática de estacionamento sobre o passeio ?	Não	10
P_13	Existe algum dispositivo de Drenagem sobre a calçada ?	Não	0
P_14	Existe PED em frente a testada ?	Não	-
P_15	Existe FTP em frente a testada ?	Não	-
P_16	Classificação geral da calçada pelo pesquisador.	Ótimo(a)	10
