Lote 4 - Rota: Contorno

Diagnóstico da Calçada	Qualidade do Serviço	
Endereço: Av.Contorno, 5727	80	B
Data do Registro: 05/11/2019 12:03:12		
Num. Lote CTM: 80003000235

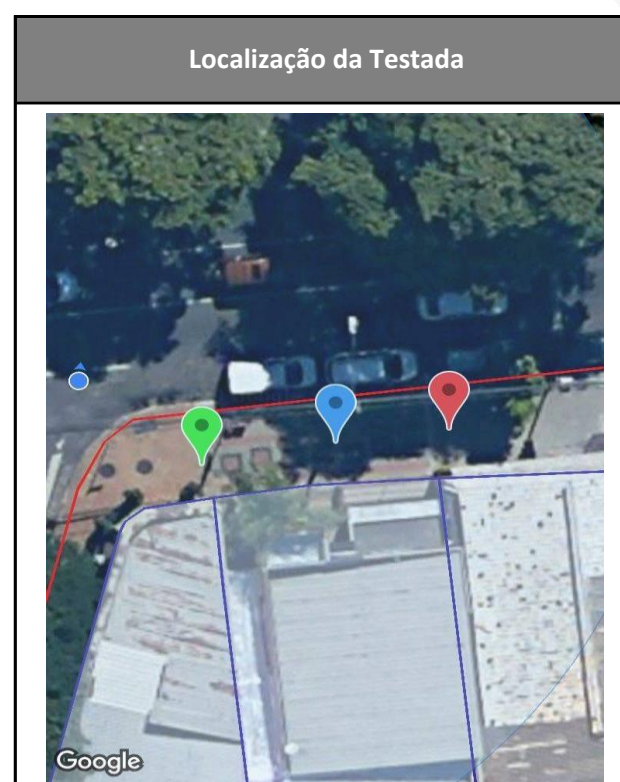
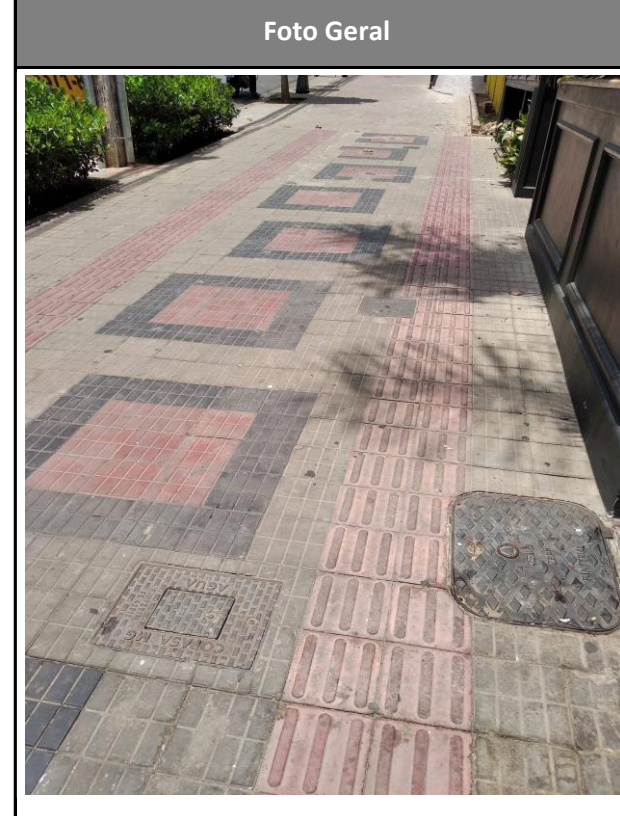
ID	Itens Avaliados	Respostas	Nota
P_1	O Mobiliário urbano está dentro da faixa de serviço de 70 cm ?	Sim	-
P_2	Qual a largura livre do Passeio ?	Acima de 1.50 m	10
P_3	Tipo de revestimento da calçada ?	Ladrilho Hidráulico	10
P_4	Existencia de Buracos ?	Nenhum	10
P_5	Condições Gerais do Piso e meio-fio da calçada ?	Ótimo(a)	10
P_6	Presença de desniveis ?	Nenhum	10
P_7	Tem rebaixamento de calçada para Pedestre ?	Não	10
P_8	Possui piso tátil ao longo da Calçada ?	Sim	-
P_9	A calçada Possui Rebaixamento de Veiculos correto ?	N.A	0
P_10	Existencia de altura livre menor que 2,10 m ?	Não	-
P_11	O Passeio está no padrao da SMPU ?	Não	0
P_12	A testada possui prática de estacionamento sobre o passeio ?	Não	10
P_13	Existe algum dispositivo de Drenagem sobre a calçada ?	Não	0
P_14	Existe PED em frente a testada ?	Não	-
P_15	Existe FTP em frente a testada ?	Não	-
P_16	Classificação geral da calçada pelo pesquisador.	Ótimo(a)	10
