Lote 4 - Rota: Raja Gabaglia

FRATAR
ENGENHARIA CONSULTIVA

Diagnóstico da Calçada	Qualidade do Serviço	
Endereço: Av. Raja Gabaglia, s/nº	87	B
Data do Registro: 11/11/2019 14:40:14		
Num. Lote CTM: 90714600255

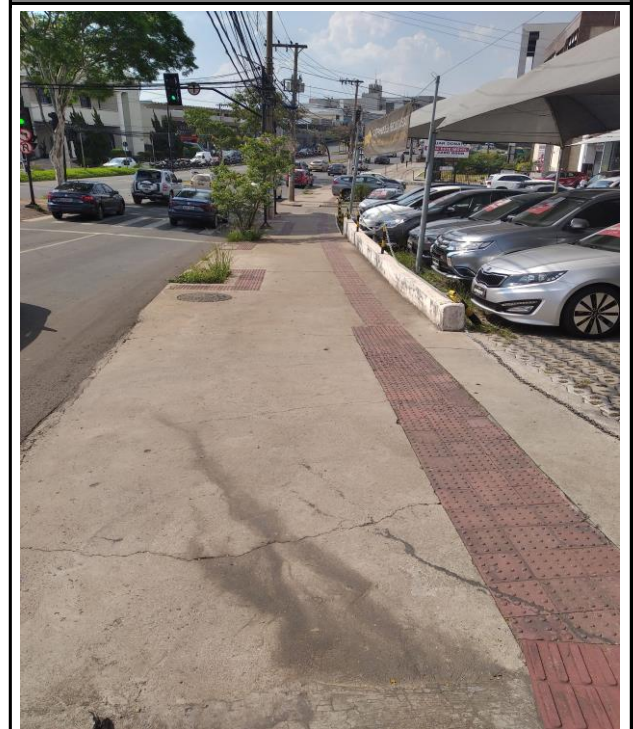
Foto Geral

ID	Itens Avaliados	Respostas	Nota
P_1	O Mobiliário urbano está dentro da faixa de serviço de 70 cm ?	Sim	-
P_2	Qual a largura livre do Passeio ?	Acima de 1.50 m	10
P_3	Tipo de revestimento da calçada ?	Concreto	10
P_4	Existencia de Buracos ?	Nenhum	10
P_5	Condições Gerais do Piso e meio-fio da calçada ?	Ótimo(a)	10
P_6	Presença de desniveis ?	Leve	7
P_7	Tem rebaixamento de calçada para Pedestre ?	Não	10
P_8	Possui piso tátil ao longo da Calçada ?	Sim	-
P_9	A calçada Possui Rebaixamento de Veiculos correto ?	Sim	10
P_10	Existencia de altura livre menor que 2,10 m ?	Não	-
P_11	O Passeio está no padrao da SMPU ?	Não	0
P_12	A testada possui prática de estacionamento sobre o passeio ?	Não	10
P_13	Existe algum dispositivo de Drenagem sobre a calçada ?	Não	0
P_14	Existe PED em frente a testada ?	Não	-
P_15	Existe FTP em frente a testada ?	Não	-
P_16	Classificação geral da calçada pelo pesquisador.	Ótimo(a)	10
