Lote 4 - Rota: Raja Gabáglia

FRATAR
ENGENHARIA CONSULTIVA

Diagnóstico da Calçada	Qualidade do Serviço	
Endereço: Av. Raja Gabaglia, s/nº	73	B
Data do Registro: 07/11/2019 15:54:17		
Num. Lote CTM: 91048301050

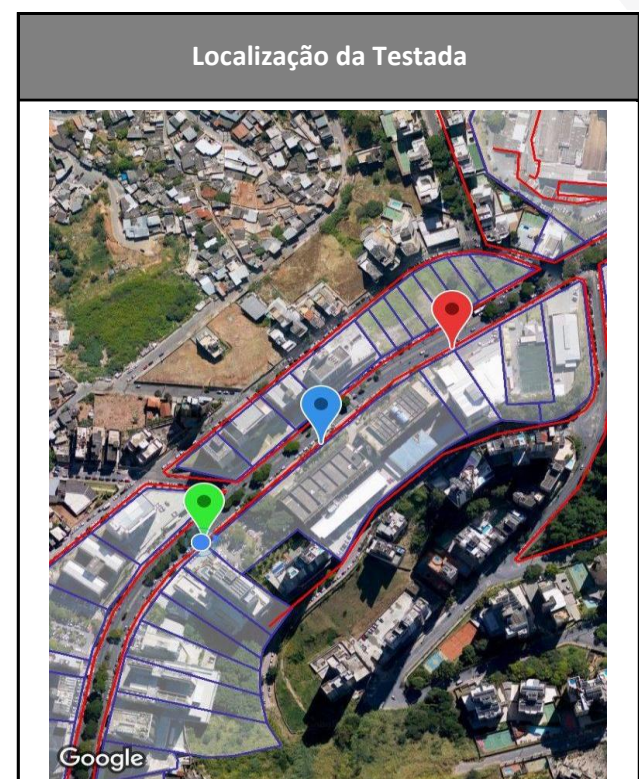
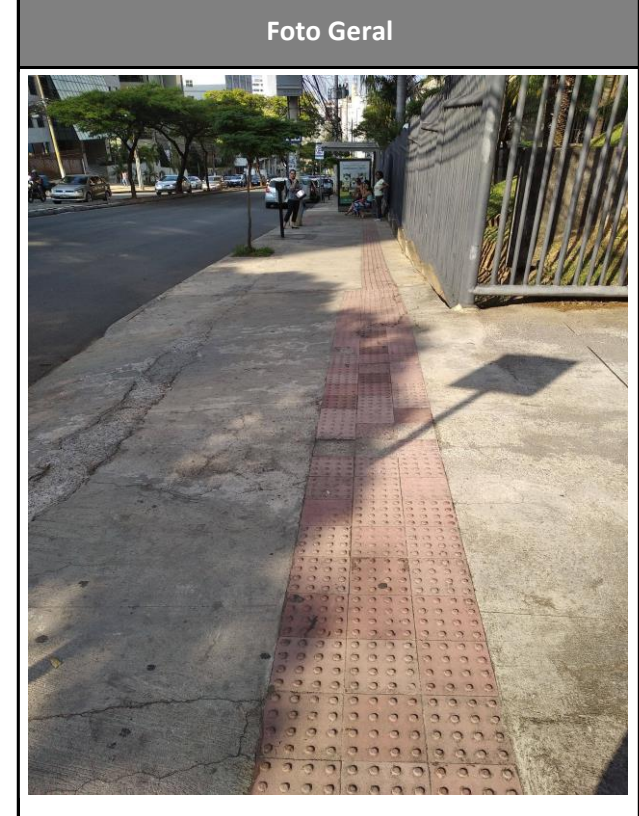
ID	Itens Avaliados	Respostas	Nota
P_1	O Mobiliário urbano está dentro da faixa de serviço de 70 cm ?	Sim	-
P_2	Qual a largura livre do Passeio ?	Acima de 1.50 m	10
P_3	Tipo de revestimento da calçada ?	Concreto	10
P_4	Existencia de Buracos ?	Poucos	5
P_5	Condições Gerais do Piso e meio-fio da calçada ?	Ótimo(a)	10
P_6	Presença de desniveis ?	Severo	0
P_7	Tem rebaixamento de calçada para Pedestre ?	Sim	8
P_8	Possui piso tátil ao longo da Calçada ?	Sim	-
P_9	A calçada Possui Rebaixamento de Veiculos correto ?	Sim	10
P_10	Existencia de altura livre menor que 2,10 m ?	Não	-
P_11	O Passeio está no padrao da SMPU ?	Sim	5
P_12	A testada possui prática de estacionamento sobre o passeio ?	Não	10
P_13	Existe algum dispositivo de Drenagem sobre a calçada ?	Não	0
P_14	Existe PED em frente a testada ?	Sim	-
P_15	Existe FTP em frente a testada ?	Sim	-
P_16	Classificação geral da calçada pelo pesquisador.	Regular	5

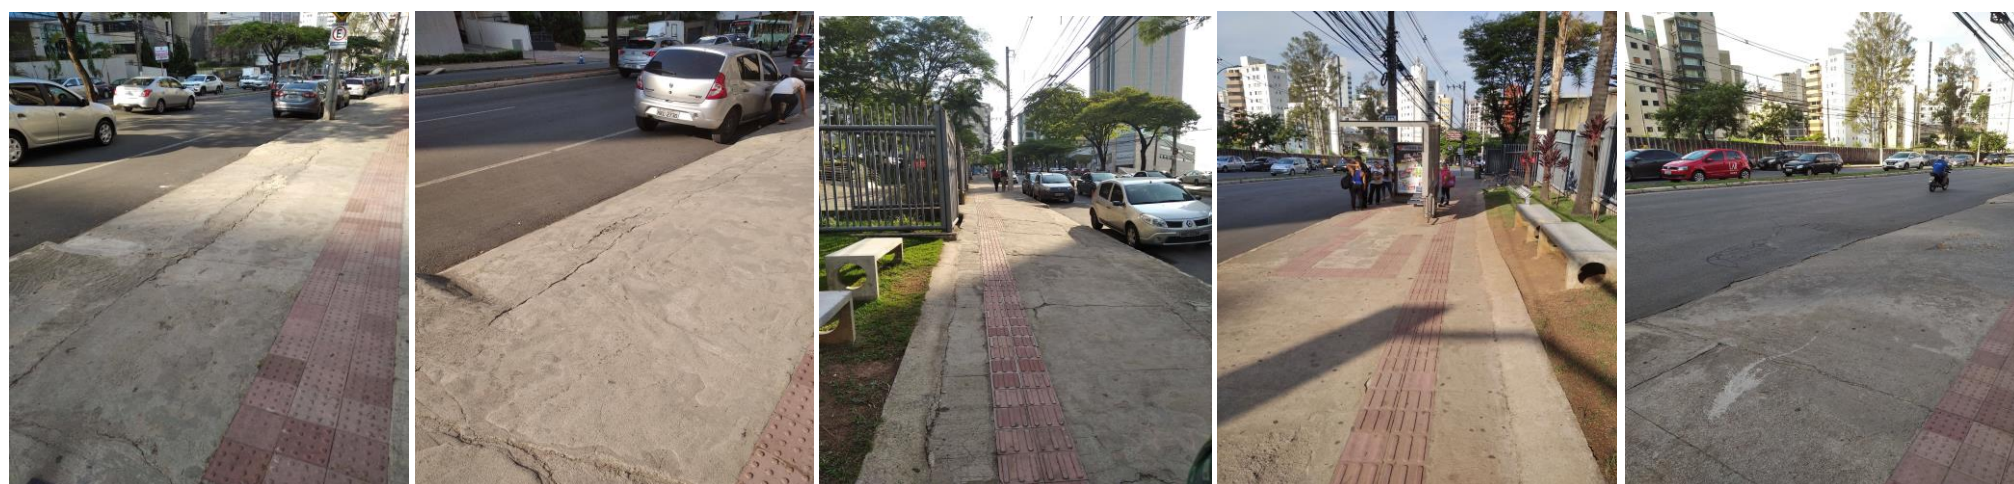
Fotos Complementares - Detalhes do Passeio

ID	Itens Avaliados	Respostas	Nota
P_7_1	Qual tipo do Rebaixo ?	Rebaixo Tipo 1 (trapézio)	0
P_7_1_1	Se for do Tipo 1, Passeio possui largura livre de 1,2 m ?	Sim	0
P_7_1_2	Se for do Tipo 1, O rebaixo tem abas conforme a norma ?	Não	0
P_7_2	A rampa do rebaixo tem Inclinação da norma (8,33%) ?	Sim	0
P_7_3	O rebaixo possui piso tátil ?	Tem só piso de alerta	0
P_7_3_1	O piso tátil de alerta e direcional do rebaixo está conforme a norma ?	Sim	0
P_8_1	O piso tátil está no eixo da faixa livre ?	Não	0
P_8_2	Se tem uma leve mudança de direção está conforme a norma ?	Sim	0
P_8_3	Se tem mudança de direção de 90º ou maior está conforme a norma ?	N.A	0
P_8_4	Se tem mudança de direção de três faixas direcionais está conforme a norma ?	Sim	0
P_8_5	Se tem mudança de direção de quatro faixas direcionais está conforme a norma?	N.A	0
P_8_6	Tem piso tátil em pontos de ônibus conforme a norma?	Sim	0
P_8_7	O piso tátil tem conexão com os lotes vizinhos?	Sim	0

P_8_8	O piso tátil está em boas condições aparentes?	Sim	0
P_8_9	O piso tátil apresenta desenho com bom senso?	Sim	0
P_13_1	Dispositivo de Drenagem está devidamente instalado e bem conservado?	0	0
P_13_2	Dispositivo de Drenagem oferece risco para caminhamento seguro de pedestre?	0	0
