Diagnóstico da Calçada	Qualidade do Serviço	
Endereço: Av. Afonso Pena, 1500	73	B
Data do Registro: 02/11/2019 12:51:39		
Num. Lote CTM: 10324400455

Diagnóstico da Calçada	Qualidade do Serviço		Complemento do Diagnóstico
Endereço: Av. Afonso Pena, 1500 Data do Registro: 02/11/2019 12:51:39 Num. Lote CTM: 10324400455	73	B

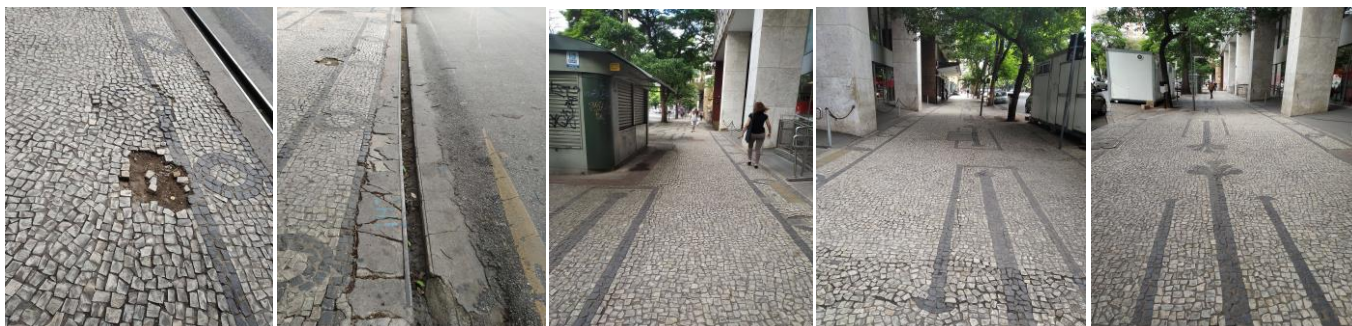
Fotos Complementares - Detalhes do Passeio

ID	Itens Avaliados	Respostas	Nota
P_1	O Mobiliario urbano está dentro da faixa de serviço de 70 cm ?	Sim	-
P_2	Qual a largura livre do Passeio ?	Acima de 1.50 m	10
P_3	Tipo de revestimento da caçada ?	Pedra Portuguesa	8
P_4	Existencia de Buracos ?	Poucos	5
P_5	Condições Gerais do Piso e meio-fio da calçada ?	Ótimo(a)	10
P_6	Presença de desniveis ?	Nenhum	10
P_7	Tem rebaixamento de calçada para Pedestre ?	Não	10
P_8	Possui piso tátil ao longo da Calçada ?	Não	-
P_9	A calçada Possui Rebaixamento de Veiculos correto ?	Não	0
P_10	Existencia de altura livre menor que 2,10 m ?	Não	-
P_11	O Passeio está no padrao da SMPU ?	Não	0
P_12	A testada possui prática de estacionamento sobre o passeio ?	Não	10
P_13	Existe algum dispositivo de Drenagem sobre a calçada ?	Não	0
P_14	Existe PED em frente a testada ?	Não	-
P_15	Existe FTP em frente a testada ?	Não	-
P_16	Classificação geral da calçada pelo pesquisador.	Ótimo(a)	10
