# Lote 1 - Rota: Noroeste

Diagnóstico da Calçada	Qualidade do Serviço	
Endereço: Av. Brigadeiro Eduardo Gomes, 1591	<b>48</b>	<b>D</b>
Data do Registro: 26/11/2019 15:32:03		
Num. Lote CTM: 130159100240

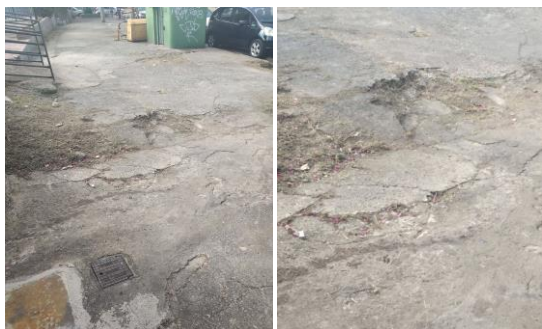
## Fotos Complementares - Detalhes do Passeio

ID	Itens Avaliados	Respostas	Nota
P_1	O Mobiliário urbano está dentro da faixa de serviço de 70 cm ?	Sim	-
P_2	Qual a largura livre do Passeio ?	Acima de 1.50 m	10
P_3	Tipo de revestimento da calçada ?	Concreto	10
P_4	Existência de Buracos ?	Poucos	5
P_5	Condições Gerais do Piso e meio-fio da calçada ?	Péssimo	0
P_6	Presença de desníveis ?	Médio	3
P_7	Tem rebaixamento de calçada para Pedestre ?	Não	10
P_8	Possui piso tátil ao longo da Calçada ?	Não	-
P_9	A calçada Possui Rebaixamento de Veículos correto ?	N.A	0
P_10	Existência de altura livre menor que 2,10 m ?	Não	-
P_11	O Passeio está no padrão da SMPU ?	Não	0
P_12	A testada possui prática de estacionamento sobre o passeio ?	Não	10
P_13	Existe algum dispositivo de Drenagem sobre a calçada ?	Não	0
P_14	Existe PED em frente a testada ?	Não	-
P_15	Existe FTP em frente a testada ?	Não	-
P_16	Classificação geral da calçada pelo pesquisador.	Ruim	0
