Lote 4 - Rota: Contorno

Diagnóstico da Calçada	Qualidade do Serviço	
Endereço: Av.Contorno, 2416	55	C
Data do Registro: 04/11/2019 14:22:21		
Num. Lote CTM: 10518000530

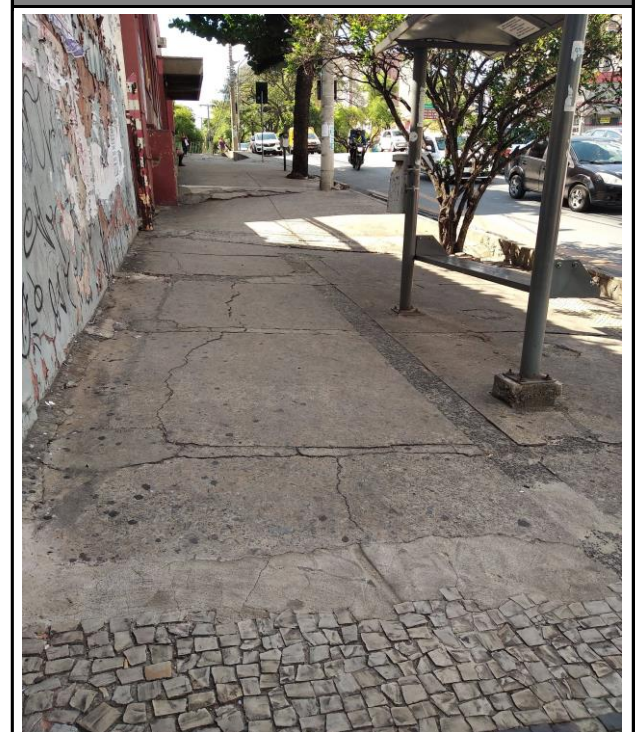
Foto Geral

ID	Itens Avaliados	Respostas	Nota
P_1	O Mobiliário urbano está dentro da faixa de serviço de 70 cm ?	Sim	-
P_2	Qual a largura livre do Passeio ?	Acima de 1.50 m	10
P_3	Tipo de revestimento da calçada ?	Concreto	10
P_4	Existencia de Buracos ?	Poucos	5
P_5	Condições Gerais do Piso e meio-fio da calçada ?	Regular	5
P_6	Presença de desniveis ?	Severo	0
P_7	Tem rebaixamento de calçada para Pedestre ?	Não	10
P_8	Possui piso tátil ao longo da Calçada ?	Não	-
P_9	A calçada Possui Rebaixamento de Veiculos correto ?	N.A	0
P_10	Existencia de altura livre menor que 2,10 m ?	Não	-
P_11	O Passeio está no padrao da SMPU ?	Não	0
P_12	A testada possui prática de estacionamento sobre o passeio ?	Não	10
P_13	Existe algum dispositivo de Drenagem sobre a calçada ?	Não	0
P_14	Existe PED em frente a testada ?	Sim	-
P_15	Existe FTP em frente a testada ?	Não	-
P_16	Classificação geral da calçada pelo pesquisador.	Regular	5
