# Lote 4 - Rota: Raja Gabáglia

**FRATAR**  
ENGENHARIA CONSULTIVA

Diagnóstico da Calçada	Qualidade do Serviço	
Endereço: Av. Raja Gabaglia, 350	<b>58</b>	<b>C</b>
Data do Registro: 06/11/2019 15:57:10		
Num. Lote CTM: 90094400730

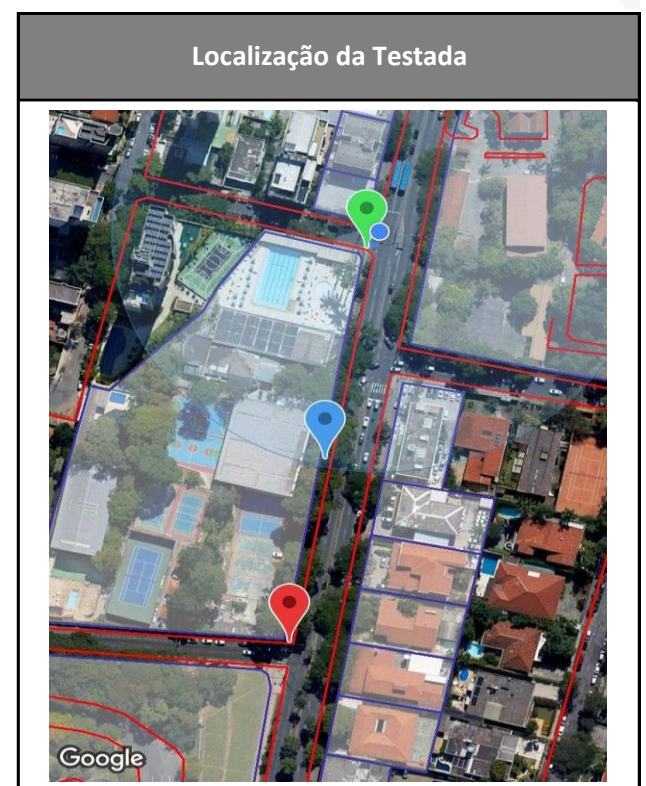
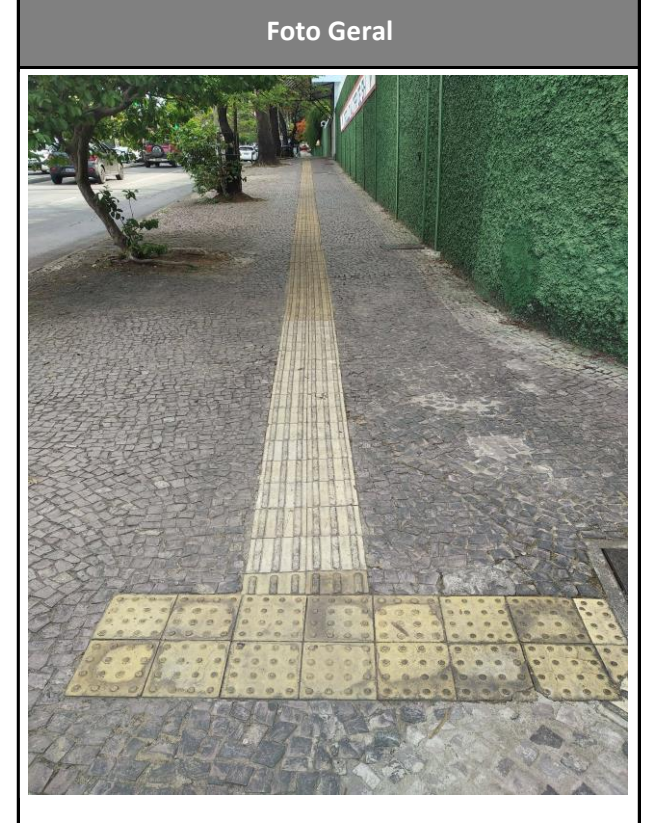
ID	Itens Avaliados	Respostas	Nota
P_1	O Mobiliário urbano está dentro da faixa de serviço de 70 cm ?	Sim	-
P_2	Qual a largura livre do Passeio ?	Acima de 1.50 m	10
P_3	Tipo de revestimento da calçada ?	Pedra Portuguesa	8
P_4	Existencia de Buracos ?	Poucos	5
P_5	Condições Gerais do Piso e meio-fio da calçada ?	Regular	5
P_6	Presença de desniveis ?	Nenhum	10
P_7	Tem rebaixamento de calçada para Pedestre ?	Sim	8
P_8	Possui piso tátil ao longo da Calçada ?	Sim	-
P_9	A calçada Possui Rebaixamento de Veiculos correto ?	N.A	0
P_10	Existencia de altura livre menor que 2,10 m ?	Não	-
P_11	O Passeio está no padrao da SMPU ?	Sim	5
P_12	A testada possui prática de estacionamento sobre o passeio ?	Não	10
P_13	Existe algum dispositivo de Drenagem sobre a calçada ?	Sim	0
P_14	Existe PED em frente a testada ?	Sim	-
P_15	Existe FTP em frente a testada ?	Não	-
P_16	Classificação geral da calçada pelo pesquisador.	Regular	5

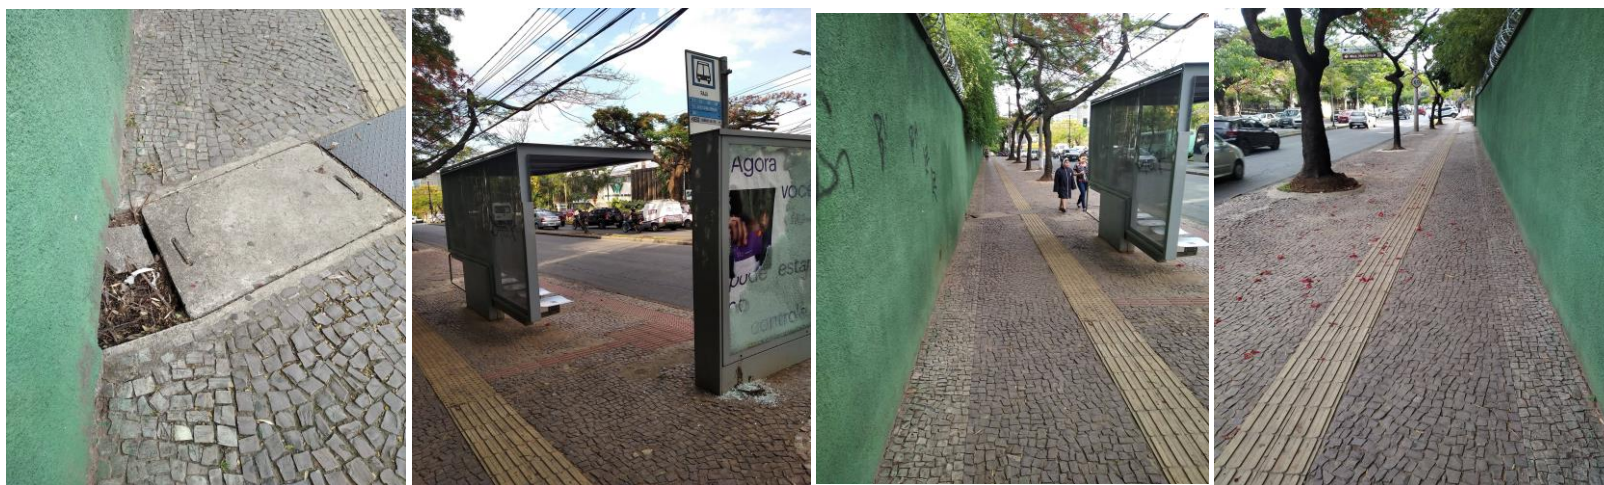
## Fotos Complementares - Detalhes do Passeio

ID	Itens Avaliados	Respostas	Nota
P_7_1	Qual tipo do Rebaixo ?	Rebaixo Tipo 1 (trapézio)	0
P_7_1_1	Se for do Tipo 1, Passeio possui largura livre de 1,2 m ?	Sim	0
P_7_1_2	Se for do Tipo 1, O rebaixo tem abas conforme a norma ?	Não	-1
P_7_2	A rampa do rebaixo tem Inclinação da norma (8,33%) ?	Sim	0
P_7_3	O rebaixo possui piso tátil ?	Tem só piso de alerta	-1
P_7_3_1	O piso tátil de alerta e direcional do rebaixo está conforme a norma ?	Sim	0
P_8_1	O piso tátil está no eixo da faixa livre ?	Sim	0
P_8_2	Se tem uma leve mudança de direção está conforme a norma ?	Não	0
P_8_3	Se tem mudança de direção de 90º ou maior está conforme a norma ?	0	0
P_8_4	Se tem mudança de direção de três faixas direcionais está conforme a norma ?	0	0
P_8_5	Se tem mudança de direção de quatro faixas direcionais está conforme a norma?	0	0
P_8_6	Tem piso tátil em pontos de ônibus conforme a norma?	Não	0
P_8_7	O piso tátil tem conexão com os lotes vizinhos?	Sim	0

P_8_8	O piso tátil está em boas condições aparentes?	Sim	0
P_8_9	O piso tátil apresenta desenho com bom senso?	Sim	0
P_13_1	Dispositivo de Drenagem está devidamente instalado e bem conservado?	Não	0
P_13_2	Dispositivo de Drenagem oferece risco para caminhamento seguro de pedestre?	Sim	0
