Lote 1 - Rota: Padre Pedro Pinto

Diagnóstico da Calçada	Qualidade do Serviço	
Endereço: Rua Padre Pedro Pinto, 4970	75	B
Data do Registro: 21/11/2019 09:29:52		
Num. Lote CTM: 190152900165

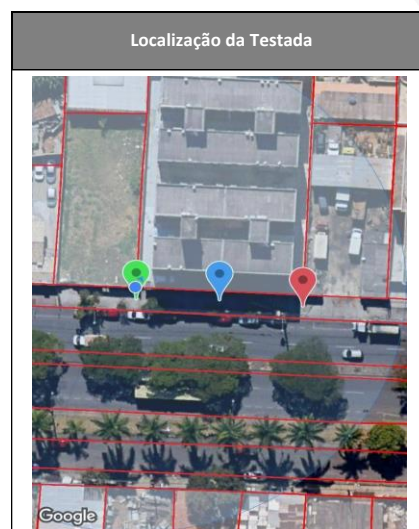
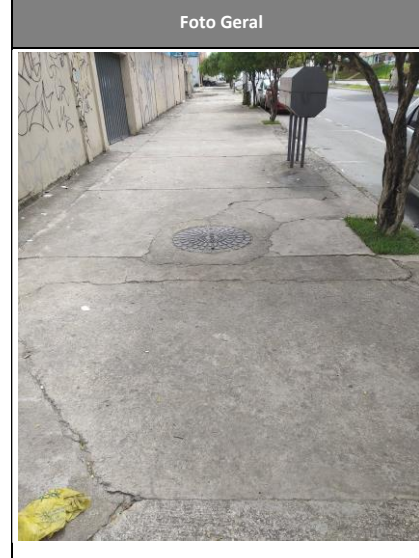
ID	Itens Avaliados	Respostas	Nota
P_1	O Mobiliário urbano está dentro da faixa de serviço de 70 cm ?	Sim	-
P_2	Qual a largura livre do Passeio ?	Acima de 1.50 m	10
P_3	Tipo de revestimento da calçada ?	Concreto	10
P_4	Existência de Buracos ?	Poucos	5
P_5	Condições Gerais do Piso e meio-fio da calçada ?	Ótimo(a)	10
P_6	Presença de desníveis ?	Nenhum	10
P_7	Tem rebaixamento de calçada para Pedestre ?	Não	10
P_8	Possui piso tátil ao longo da Calçada ?	Não	-
P_9	A calçada Possui Rebaixamento de Veículos correto ?	Não	0
P_10	Existência de altura livre menor que 2,10 m ?	Não	-
P_11	O Passeio está no padrão da SMPU ?	Não	0
P_12	A testada possui prática de estacionamento sobre o passeio ?	Não	10
P_13	Existe algum dispositivo de Drenagem sobre a calçada ?	Não	0
P_14	Existe PED em frente a testada ?	Não	-
P_15	Existe FTP em frente a testada ?	Não	-
P_16	Classificação geral da calçada pelo pesquisador.	Ótimo(a)	10
