Diagnóstico da Calçada	Qualidade do Serviço	
Endereço: Av. Portugal, 1678	<b>76</b>	<b>B</b>
Data do Registro: 16/11/2019 11:53:52		
Num. Lote CTM: 200010300530

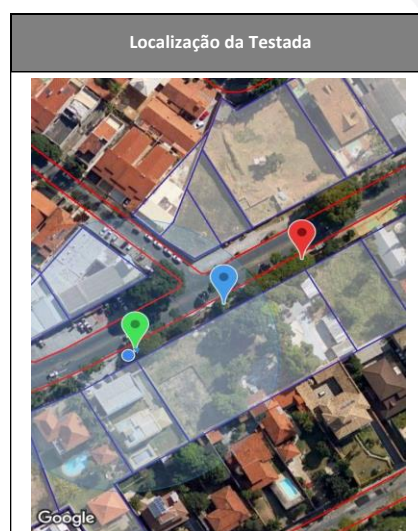
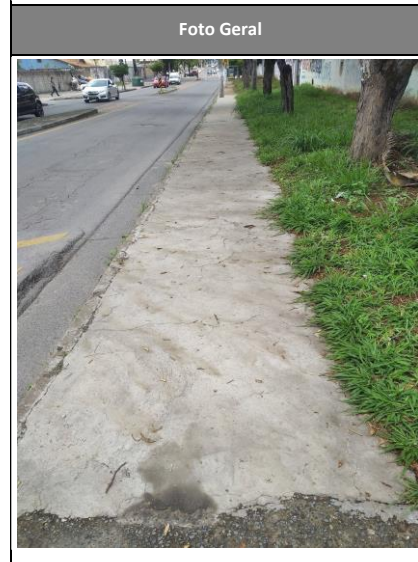
ID	Itens Avaliados	Respostas	Nota
P_1	O Mobiliário urbano está dentro da faixa de serviço de 70 cm ?	Sim	-
P_2	Qual a largura livre do Passeio ?	Entre 1.20 m e 1.50 m	6
P_3	Tipo de revestimento da calçada ?	Concreto	10
P_4	Existência de Buracos ?	Poucos	5
P_5	Condições Gerais do Piso e meio-fio da calçada ?	Ótimo(a)	10
P_6	Presença de desníveis ?	Nenhum	10
P_7	Tem rebaixamento de calçada para Pedestre ?	Não	10
P_8	Possui piso tátil ao longo da Calçada ?	Não	-
P_9	A calçada Possui Rebaixamento de Veículos correto ?	Sim	10
P_10	Existência de altura livre menor que 2,10 m ?	Não	-
P_11	O Passeio está no padrão da SMPU ?	Não	0
P_12	A testada possui prática de estacionamento sobre o passeio ?	Não	10
P_13	Existe algum dispositivo de Drenagem sobre a calçada ?	Não	0
P_14	Existe PED em frente a testada ?	Não	-
P_15	Existe FTP em frente a testada ?	Não	-
P_16	Classificação geral da calçada pelo pesquisador.	Regular	5
